## Interprétation des résultats de suivis de qualité de l'eau et diagnostic de tributaires au lac Nick

# INTERPRÉTATION DES RÉSULTATS DES SUIVIS DE QUALITÉ DE L'EAU ET DIAGNOSTIC DE TRIBUTAIRES AU LAC NICK

## *RAPPORT FINAL*

Mai 2018

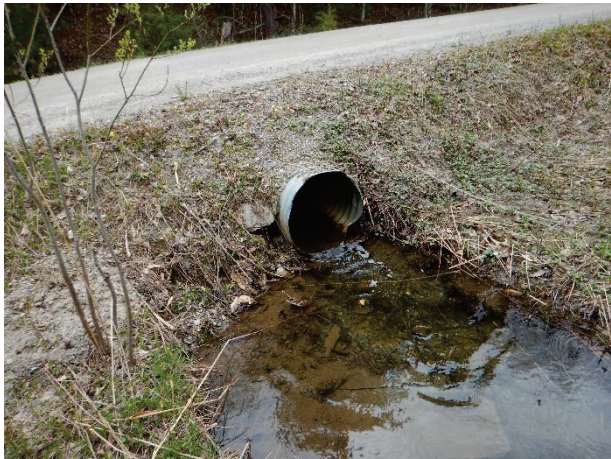
| 1 | Description | Recommandations |
|---|---|---|
| | Talus du ponceau instable à sa sortie. Chute à la sortie du ponceau et érosion du lit du cours d'eau (le lit se creuse). | Stabiliser le talus du ponceau : reprofilage, géotextile et enrochement. Enrocher le lit du cours d'eau à la sortie du ponceau sur une longueur équivalant à deux fois le diamètre du ponceau (placer un géotextile sous cet enrochement). |

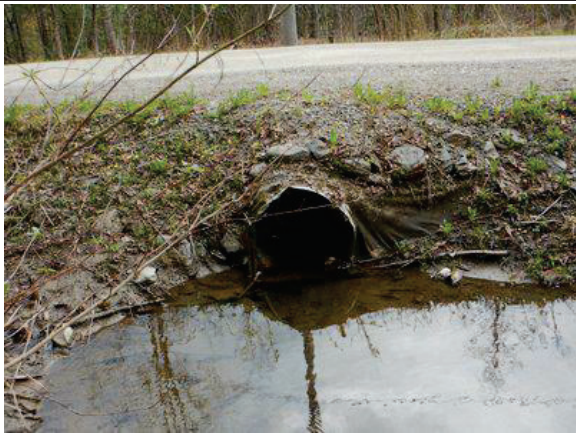
| 1 | Description | Recommandations |
|---|---|---|
| | Talus du ponceau instable à son entrée. | Stabiliser le talus du ponceau : reprofilage, géotextile et enrochement. |

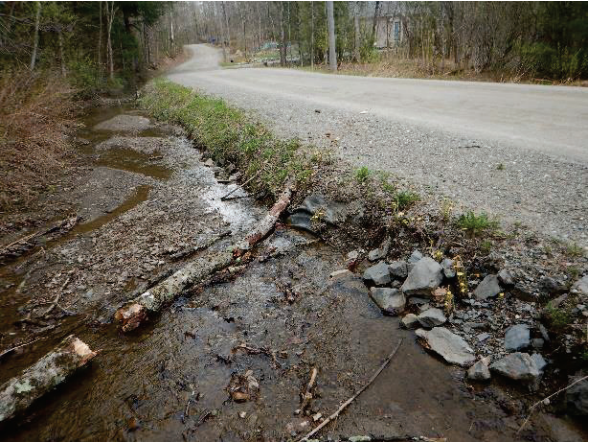
| 2 | Description | Recommandations |
|---|---|---|
| | <p>Le ruisseau érode le talus du chemin sur une longueur d'environ 15 m. Importante accumulation de sédiments provenant de l'érosion naturelle et des foyers d'érosion d'origine humaine dans le bassin versant en amont. Cette accumulation pourrait causer le débordement du cours d'eau par-dessus le chemin dans le futur.</p> | <p>Stabiliser les foyers d'érosion d'origine humaine en amont dans le bassin versant. Stabiliser le talus du chemin par enrochement et nettoyer le fond du fossé (lit) afin d'éviter un débordement éventuel du ruisseau par-dessus le chemin. Ces travaux sont assujettis à un CA et ils devront être réalisés par temps sec lorsque le ruisseau ne coule pas.</p> |

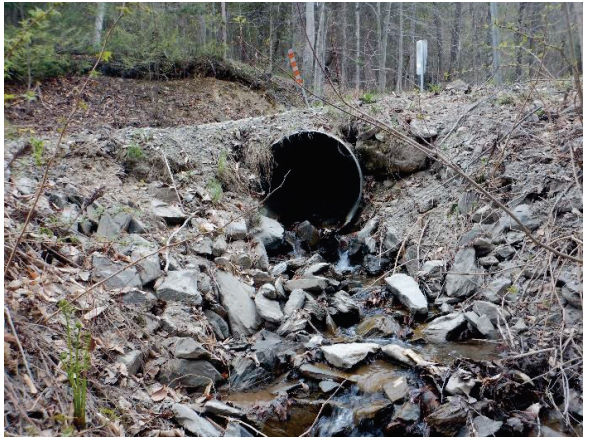
| 2 | Description | Recommandations |
|---|---|---|
| | <p>Érosion importante du talus du ponceau à sa sortie. Le ponceau semble trop court pour être stabilisé de manière adéquate.</p> | <p>Rallonger le ponceau ou le remplacer. Stabiliser adéquatement le talus par un géotextile recouvert d'un enrochement.</p> |

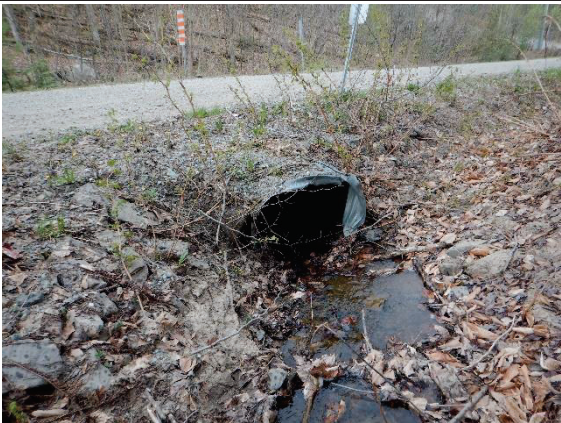
| 3 | Description | Recommandations |
|---|---|---|
| | Talus du ponceau instable à son entrée. | Stabiliser le talus du ponceau : reprofilage, géotextile et enrochement. |

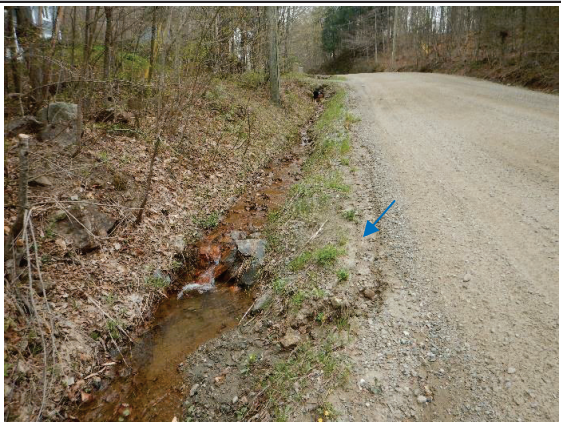
| 3 | Description | Recommandations |
|---|---|---|
| | L'eau qui ruisselle sur le chemin en temps de pluie se concentre, longe l'accotement et érode le chemin avant d'atteindre le fossé/cours d'eau. | Reprofiler le chemin et l'accotement de sorte que l'eau atteigne le fossé/cours d'eau uniformément le long de la pente. |

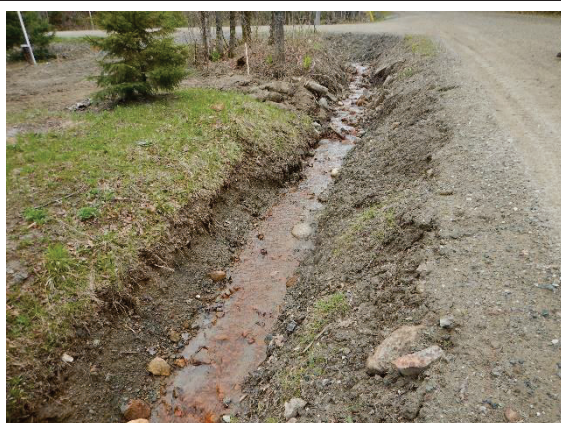
| 3 | Description | Recommandations |
|---|---|---|
| | Fossé creusé récemment par un résident. Tout l'accotement a été excavé. Un cours d'eau semble s'écouler dans le fossé. Aucune stabilisation des sols à nu n'a été faite. Apports de sédiments en temps de pluie dans le fossé/cours d'eau. | Stabiliser les sols à nu par ensemencement et matelas anti-érosion. Puisqu'il s'agit vraisemblablement d'un cours d'eau les travaux d'excavation dans le fossé nécessite un certificat d'autorisation. |

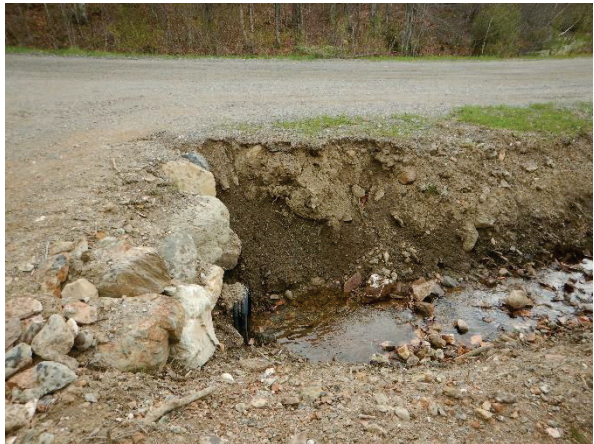
| 6 | Description | Recommandations |
|---|---|---|
| | Talus du fossé/cours d'eau excavé récemment par un résident. Le talus est beaucoup trop abrupt et il est laissé à nu. Le talus décrochera, apportant des matières en suspension dans ce qui semble être un cours d'eau. Bris du chemin à prévoir. | Profilier adéquatement la pente, ensemençer et installer un matelas anti-érosion. Advenant que l'espace disponible ne permette pas un reprofilage, le talus devrait être enroché. |

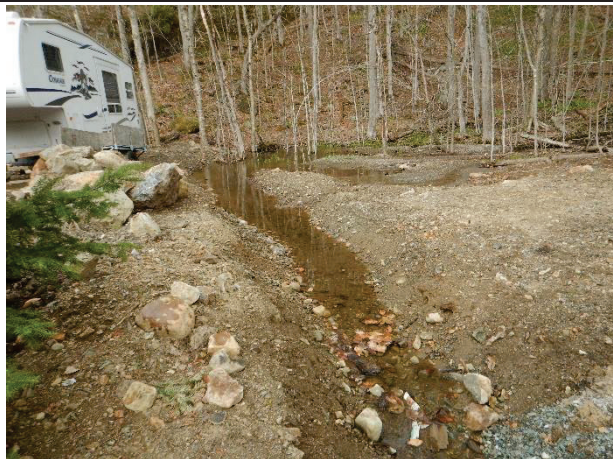
| 6 | Description | Recommandations |
|---|---|---|
| | Travaux d'excavation et remblayage dans ce qui semble être un cours d'eau. Aucune mesure de contrôle de l'érosion (paille, barrière à sédiments, etc.) n'est utilisée. Le cours d'eau est dévié dans le fossé du chemin municipal, mais il est difficile de savoir depuis quand. | Stabiliser rapidement les sols à nu par ensemencement et matelas anti-érosion ou paille. Renaturaliser la bande riveraine par la plantation d'arbustes et d'arbres. Éviter toute déviation de cours d'eau dans les fossés, car ceci cause des problématiques d'érosion importantes. |

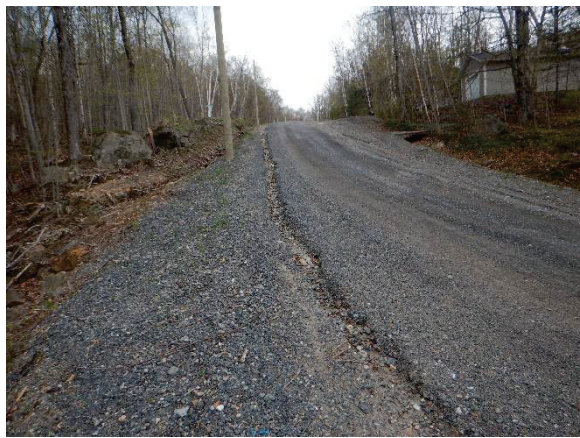
| 6 | Description | Recommandations |
|---|---|---|
| | Tronçon de chemin en pente très forte. L'eau érode la chaussée et atteint le ruisseau en aval. | Niveler le chemin. Profilier l'accotement de manière à ce que l'eau atteigne le fossé tout le long de la pente. La construction de chemin de gravier dans des pentes aussi fortes devrait autant que possible être évitée. |

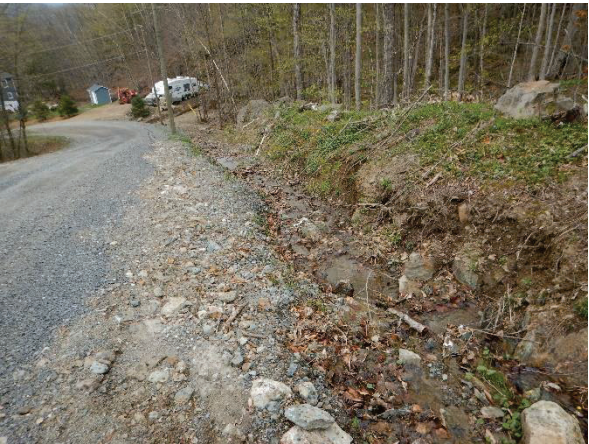
| 9 | Description | Recommandations |
|---|---|---|
| | <p>Fossé en pente très forte. Il s'érode de manière importante et apporte des sédiments dans le cours d'eau en aval.</p> | <p>Reprofilier le fossé et l'empierrier totalement. Dans des pentes aussi prononcées, l'empierrement complet est la seule technique efficace pour contrer l'érosion d'un fossé.</p> |

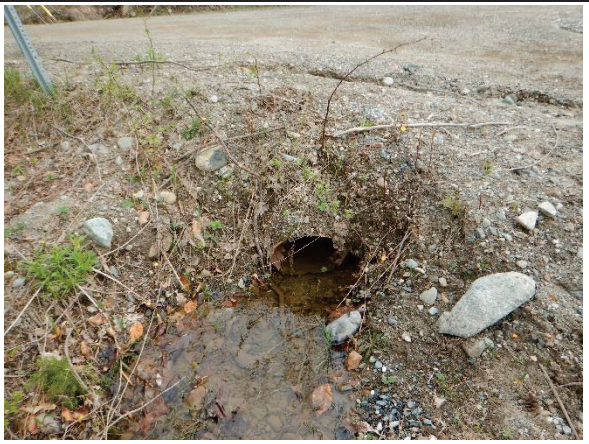
| 9 | Description | Recommandations |
|---|---|---|
| | <p>Talus du ponceau en érosion. Le ponceau est sous-dimensionné et en mauvais état. Advenant un coup d'eau important, il risque de ne pas fournir. L'eau embarquerait alors sur le chemin en pente forte et l'éroderait avant d'atteindre le cours d'eau en aval.</p> | <p>Remplacer le ponceau par un autre de dimension suffisante. Stabiliser adéquatement les talus du ponceau (géotextile + enrochement).</p> |

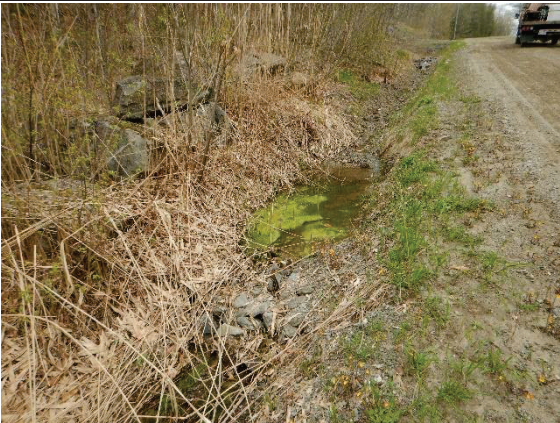
| 11 | Description | Recommandations |
|---|---|---|
| | <p>Trois seuils ont été aménagés dans le fossé, ce qui est une excellente pratique. Les seuils sont remplis de sédiments et sont moins efficaces.</p> | <p>Nettoyer les seuils.</p> |

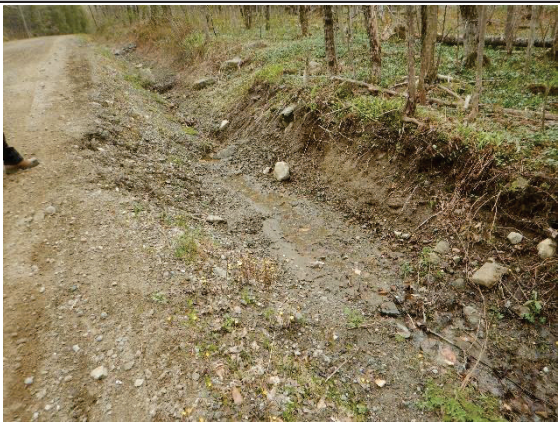
| 11 | Description | Recommandations |
|---|---|---|
| | <p>Érosion importante du fossé en pente tout juste avant l'arrivée d'un cours d'eau dans le fossé.</p> | <p>Reconfigurer le fossé, stabiliser à l'aide de semence et matelas anti-érosion et aménager des seuils en pierre.</p> |

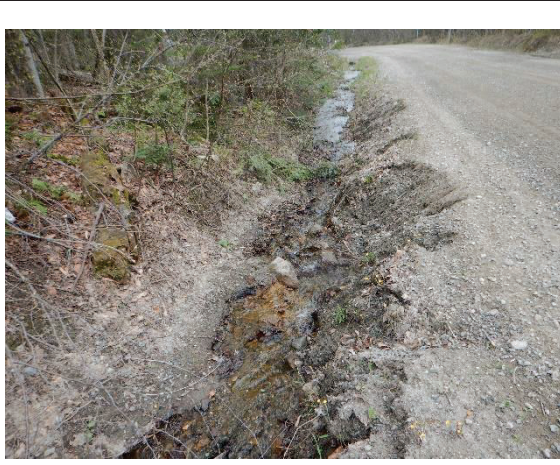
| 11 | Description | Recommandations |
|---|---|---|
| | <p>Le ruisseau s'écoule dans le fossé du chemin sur une distance d'environ 250 m. La pente est de moyenne à forte et le fossé s'érode de manière importante. Apports importants en sédiments au lac et bris du chemin à prévoir.</p> | <p>Stabiliser les talus par empierrement et aménager des seuils en pierre pour ralentir l'eau. Ces travaux nécessiteront un certificat d'autorisation.</p> |

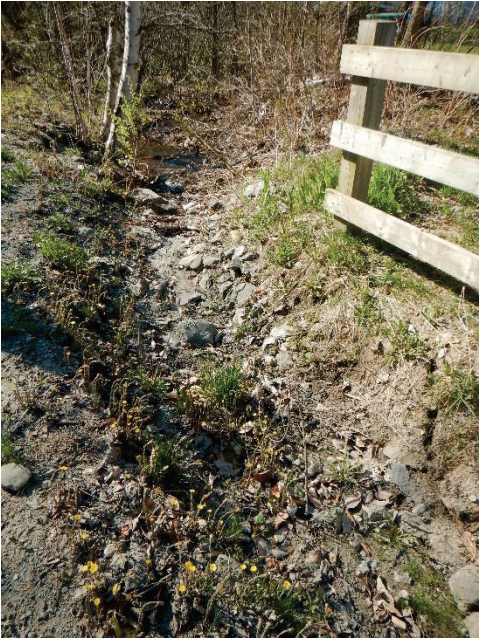
| 1 | Description | Recommandations |
|---|---|---|
| | <p>Fossé dans lequel s'accumule une grande quantité de gravier issu du grattage des chemins en hiver. Lors de la fonte et en période de pluie, les sédiments sont transportés directement dans le cours d'eau.</p> | <p>Aménager une trappe à sédiments dans le fossé avant son arrivée au cours d'eau afin de capter une partie des sédiments. Assurer un nettoyage de la trappe lorsqu'elle est pleine.</p> |

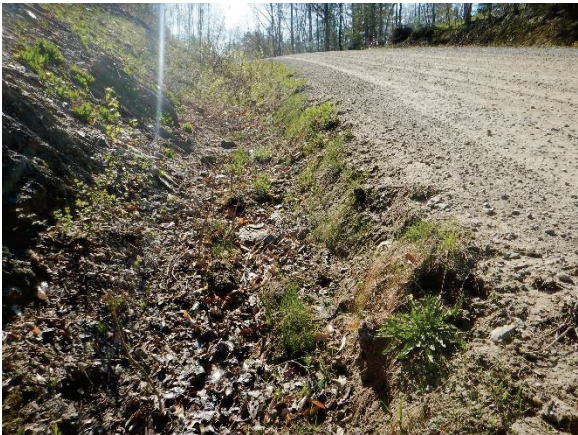
| 1 | Description | Recommandations |
|---|---|---|
| | <p>Talus du fossé du côté du chemin instable parce que sa pente est trop prononcée. Risque d'apports en sédiments au cours d'eau.</p> | <p>Reprofiler le talus pour lui donner une pente plus douce en utilisant le matériel accumulé dans le fossé. Stabiliser le talus et le fond du fossé à l'aide de semences et de matelas anti-érosion.</p> |

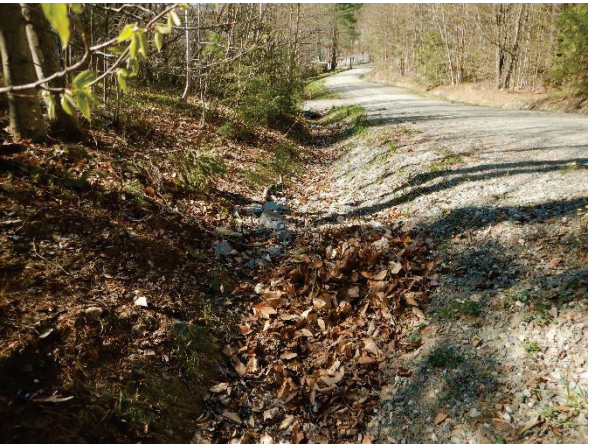
| 3 | Description | Recommandations |
|---|---|---|
| | <p>Fossé retravaillé récemment : reconfiguré, stabilisé et aménagement de seuils. Excellentes pratiques. Les seuils ont perdu de leur efficacité parce qu'ils sont en partis remplis par des sédiments, du gravier et des feuilles.</p> | <p>Nettoyer les seuils. Afin de ne pas abimer le matelas anti-érosion en dessous, les seuils pourraient être nettoyés manuellement.</p> |

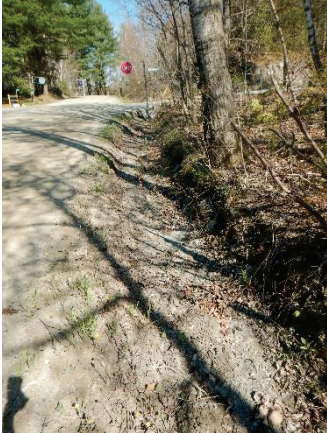
| 3 | Description | Recommandations |
|---|---|---|
| | <p>Fossé rempli de sédiments, accumulation de gravier issu du grattage du chemin en hiver. Risque d'apports en sédiments au cours d'eau en aval.</p> | <p>Nettoyer le fossé en utilisant la technique du tiers inférieur. Stabiliser les sols à nu suite au nettoyage. Aménager une trappe à sédiments avant l'arrivée du fossé au cours d'eau.</p> |

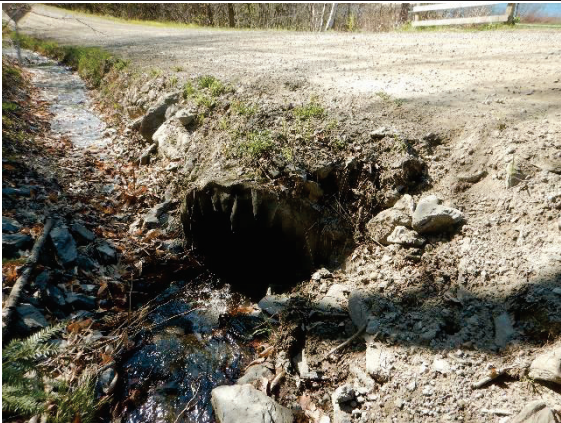
| 5 | Description | Recommandations |
|---|---|---|
| | <p>Le talus du ponceau s'érode. Il a possiblement été endommagé par le passage de la grappe en hiver. Risque d'apports en sédiments au cours d'eau.</p> | <p>Stabiliser le talus du ponceau : reprofilage, géotextile et enrochement. Mettre un piquet de signalisation pour indiquer la présence du ponceau pour que l'opérateur lève sa grappe en hiver vis-à-vis le ponceau.</p> |

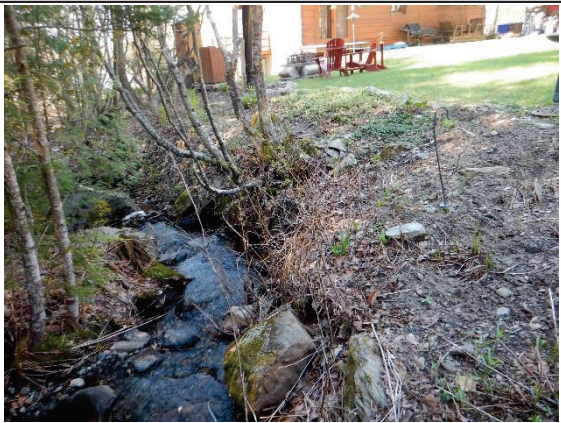
| 5 | Description | Recommandations |
|---|---|---|
| | <p>Bande riveraine de faible qualité. Platebande ornementale aménagée dans la bande riveraine très près du ruisseau. Fragilisation de la rive face à l'érosion.</p> | <p>Renaturaliser la bande riveraine sur une largeur minimale de 5 m.</p> |

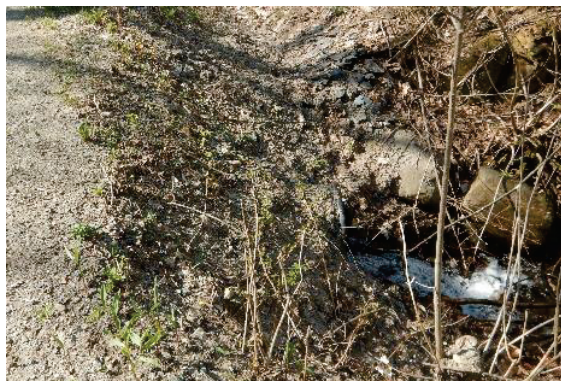
| 5 | Description | Recommandations |
|---|---|---|
| | <p>Talus du ponceau instable. Apports de sédiments au cours d'eau et risque de bris du chemin. Quelques seuils dans les fossés se jetant dans le cours d'eau sont remplis de sédiments et ne sont plus efficaces.</p> | <p>Stabiliser le talus du ponceau : reprofilage, géotextile et enrochement. Nettoyer les seuils dans les fossés.</p> |

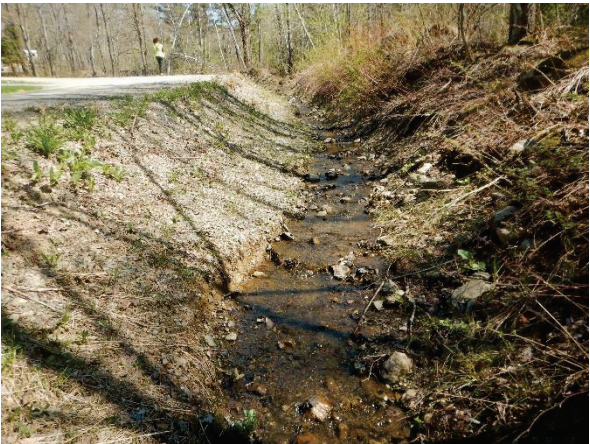
| 8 | Description | Recommandations |
|---|---|---|
| | <p>Le ruisseau s'écoule dans le fossé du chemin sur une longueur d'environ 25 m. Le talus du côté du chemin est présentement à nu et il est constitué d'un matériel qui permet difficilement la reprise de la végétation. Érosion du talus, bris du chemin et apports en sédiments à prévoir.</p> | <p>Aménager une clé d'enrochement à la base du talus. L'enrochement devrait monter jusqu'à la ligne des hautes eaux. Végétaliser le reste du talus à l'aide de terre végétale, de semences et de matelas anti-érosion. Les travaux nécessiteront l'obtention d'un certificat d'autorisation.</p> |

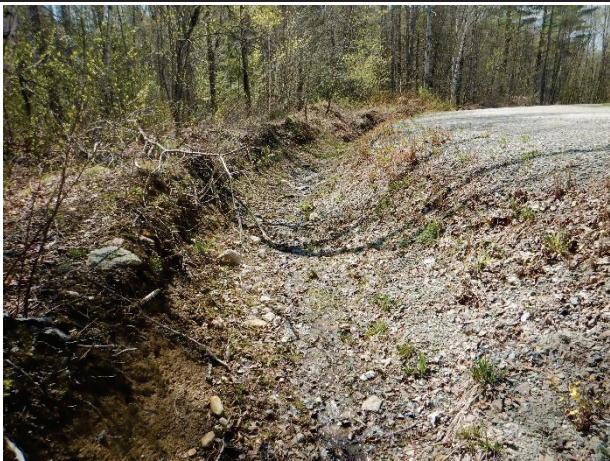
| 8 | Description | Recommandations |
|---|---|---|
| | <p>Fossé majoritairement à nu se déversant directement dans le cours d'eau.</p> | <p>Stabiliser le fossé par ensemencement et matelas anti-érosion. Aménager une trappe à sédiments avant l'arrivée au cours d'eau.</p> |

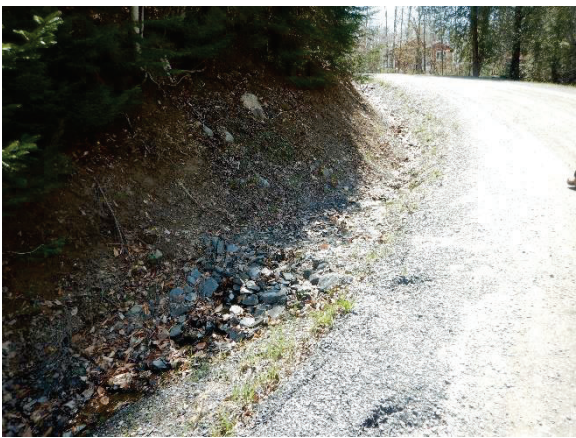
| 8 | Description | Recommandations |
|---|---|---|
| | <p>Les seuils aménagés sont remplis de sédiments et sont donc moins efficaces.</p> | <p>Nettoyer les seuils.</p> |

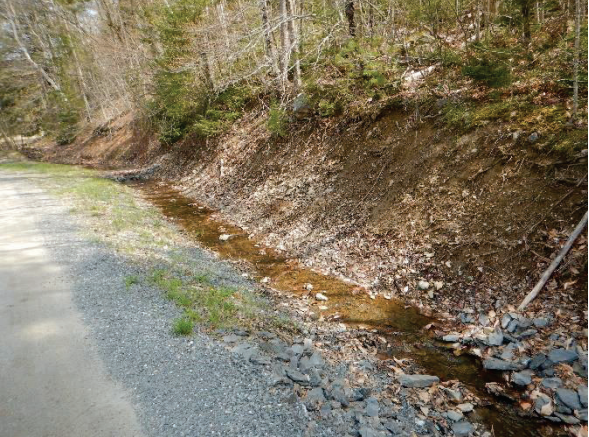
| 11 | Description | Recommandations |
|---|---|---|
| | <p>Le ruisseau s'écoule dans le fossé du chemin. Le talus du côté du chemin est en pente douce et il est stable. Le talus externe est en pente forte et il est à nu. Risque d'apports e sédiments par temps de pluie.</p> | <p>Il peut être difficile de végétaliser le talus externe étant donné sa pente prononcée et l'ombre que projettent les arbres. Il pourrait êtreensemencé et recouvert de matelas de coco.</p> |

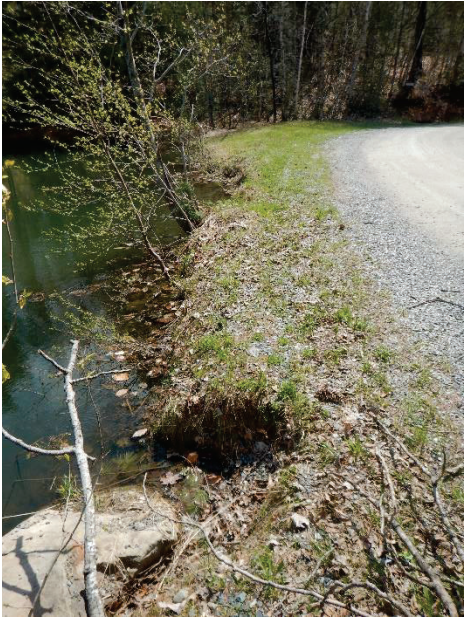
| 11 | Description | Recommandations |
|---|---|---|
| | <p>Érosion de la berge du lac qui donne sur le chemin municipal. Risque de bris du chemin.</p> | <p>Planter des arbustes (nous recommandons le myrique baumier) en pied de berge pour stabiliser.</p> |
