NOTE TECHNIQUE

Étude de préféabilité pour la restauration de l'exutoire du lac Nick

Le 12 juillet 2022

À l'attention de Nathalie Bernier et Philippe Mathurin
Association des propriétaires du lac Nick (APLN)
Bolton-Est, Québec

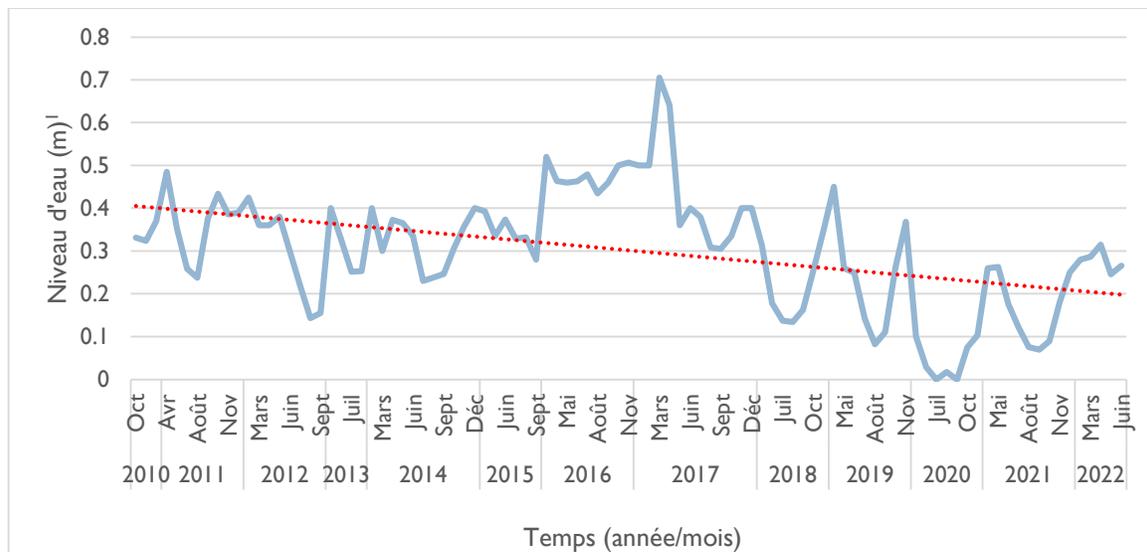
Figure 1 — Suivi des niveaux d'eau au lac Nick par l'APLN de 2010 à 2022 (moyennes mensuelles)

La combinaison des circonstances (barrage de castor, conditions météorologiques, artificialisation du bassin versant, interventions humaines) a participé au dérèglement. Les poussées hydriques ont dégradé la périphérie de l'exutoire où les sols sont meubles et facilement érodables. En conséquence, l'élargissement de l'exutoire permet à un volume hydrique plus important de s'échapper du plan d'eau, corroborant la baisse en deçà de la moyenne historique observée depuis 2017 (figure 1).

L'étude des niveaux moyens depuis 2010 permet de déceler une tendance à la baisse au lac Nick. Cette tendance est encore plus marquée depuis 2017. Afin d'évaluer la valeur significative de cette baisse, les données sont comparées à d'autres lacs dans la section suivante.
