Diagnostic du tributaire 8 - lac Nick

Diagnostic du tributaire 8– Lac Nick

RAPPORT final

Association des propriétaires du lac Nick

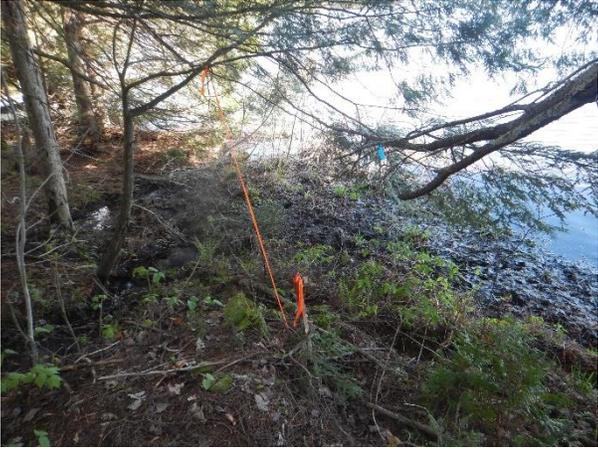
● 1416	Description	Recommandations

<p>Delta de sédiments à l'embouchure du tributaire 8. Celui-ci semble composé principalement de matière organique (terre noire et débris ligneux), ce qui laisse présager des apports dus à l'érosion du parterre forestier en amont.</p>	<p>À noter que les cours d'eau s'érodent de manière naturelle. La présence de deltas à leur embouchure dans un lac est donc un processus naturel. Cependant, l'expansion rapide d'un delta peut être le résultat de processus érosifs causés par les activités humaines. Dans le cas du delta du tributaire 8, nous ne recommandons pas son dragage, mais plutôt de limiter les apports en sédiments qui proviennent des activités humaines.</p>
<p>● 1417</p>

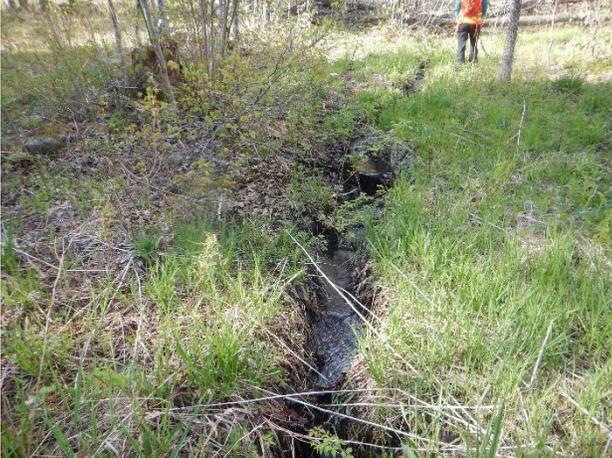
<p>Le propriétaire du terrain où l'eau s'écoule mentionne qu'il y a quelques années, l'écoulement était souterrain seulement. Maintenant, un lit d'écoulement est présent et des arbres déracinés sont observés. Ces observations laissent croire que le débit de l'écoulement aurait augmenté dans ce secteur au cours des dernières années. Cette augmentation pourrait être causée par la modification du parcours de l'eau du fossé de la ruelle des Grives (voir carte en annexe).</p>	<p>Le tributaire étudié est, en partie, alimenté par des sources souterraines situées à l'ouest de la ruelle des Chardonnerets. Il pourrait être considéré comme étant un cours d'eau. De ce fait, il n'est pas recommandé d'aménager un fossé empierré pour diminuer l'érosion du parterre forestier. De plus, un milieu humide semble se trouver sur le parcours du cours d'eau sur la propriété, et celui-ci devrait être protégé.</p>

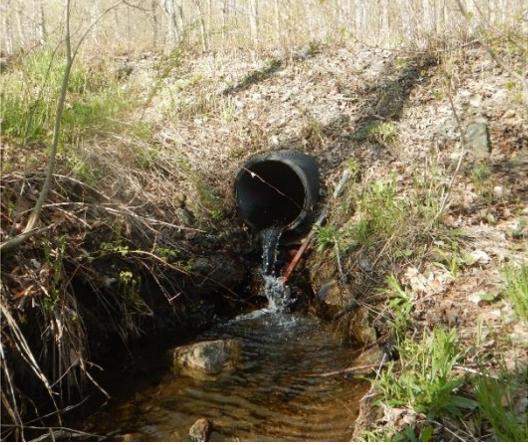
1418	Description	Recommandations

<p>Le ponceau qui traverse le tributaire sous la ruelle présente une importante chute à sa sortie, ce qui cause l'érosion du lit et le transport de sédiments vers le lac. Ce phénomène a été amplifié par le détournement du fossé de la ruelle des Grives. Les talus du ponceau ne sont pas stabilisés adéquatement à l'entrée et à la sortie.</p>	<ul style="list-style-type: none"> • Stabiliser les talus du ponceau à l'aide d'un géotextile recouvert d'un empierrement. • Aménager une fosse de dissipation à la sortie du ponceau afin de limiter l'érosion à la base de la chute et en aval. Cette fosse empierrée permettra de diminuer la vitesse de l'eau. Si un jour ce ponceau est remplacé, le nouveau ponceau devra être suffisamment enfoui pour ne pas créer une chute à sa sortie.

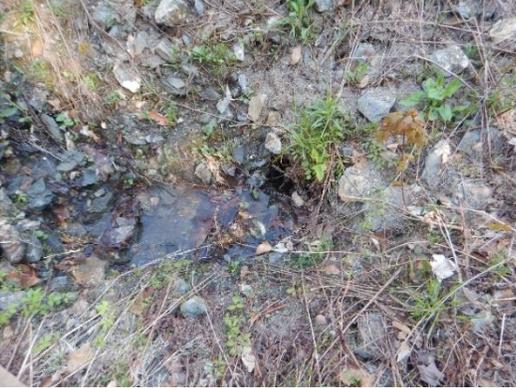
<p>Ponceau qui a été installé pour détourner l'eau qui s'écoule dans le fossé de la ruelle des Grives vers le fossé de ruelle des Chardonnerets. Le ponceau est presque entièrement obstrué et il est sous-dimensionné.</p>	<p>Ce ponceau devrait être nettoyé rapidement pour éviter que l'eau reprenne son ancien parcours et érode le fossé en pente forte du point 1423. Il est recommandé de le remplacer par un ponceau de diamètre plus gros, et de bien stabiliser ses talus à l'aide de géotextile et d'empierrements.</p>

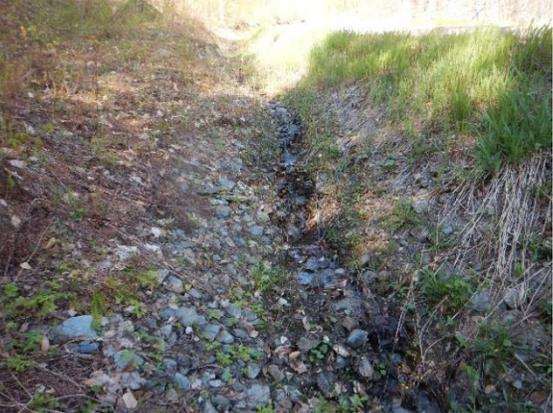
1419

<p>Fossé de la ruelle des Grives en pente très forte juste avant le ponceau du point précédent. Le fond de ce tronçon de fossé s'érode fortement et il contribue à l'obstruction du ponceau.</p>	<p>Aménager des seuils en pierres dans le fossé pour ralentir l'eau et ainsi limiter l'érosion.</p>

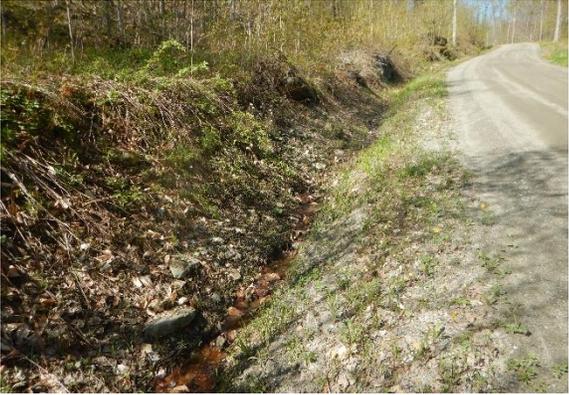
1426	Description	Recommandations

<p>Long fossé en pente forte dont le fond tend à s'éroder. Apports de sédiments possibles vers le lac.</p>	<p>Aménager une série de seuils en pierres dans le fossé pour ralentir la vitesse d'écoulement de l'eau et ainsi limiter l'érosion.</p>

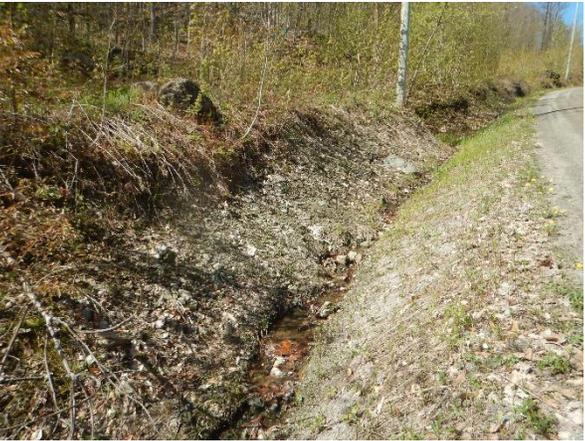
<p>Talus externe du fossé qui est à nu et donc très sensible à l'érosion sur une longueur de 20 m.</p>	<p>Ensemencer le talus et recouvrir d'un matelas anti-érosion.</p>

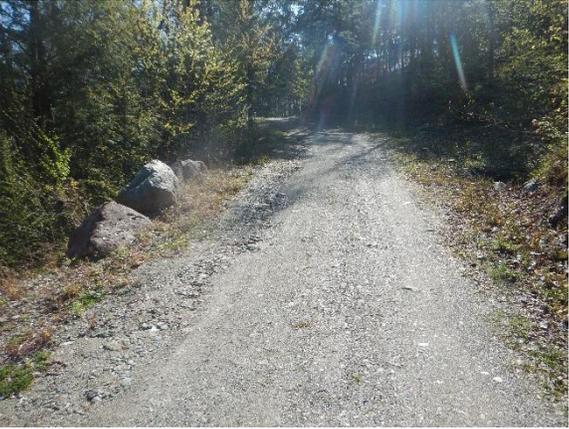
<p>Entrée privée du 20, ruelle des Grives, qui est en pente très forte et qui s'érode. L'eau ne s'évacue pas bien à l'extérieur de la chaussée et elle érode celle-ci. Apports de sédiments importants en aval.</p>	<p>3 options possibles :</p> <ol style="list-style-type: none"> 1) niveler fréquemment le chemin en forme de dos d'âne afin de permettre à l'eau d'évacuer la chaussée. 2) Utiliser du matériel granulaire plus grossier pour la surface de roulement afin qu'il soit moins sensible à l'érosion. 3) Aménager des petites barres d'eau à travers la chaussée à quelques endroits afin d'évacuer l'eau.

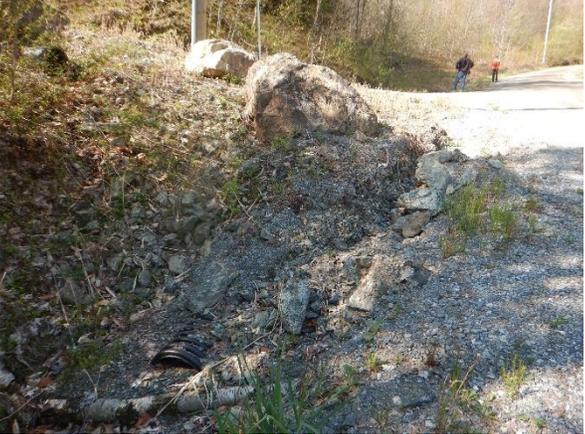
● 1424 (suite)	Description	Recommandations

<p>Photo montrant l'importante quantité d'eau qui s'écoule en temps de pluie en provenance de l'entrée privée en pente forte. L'érosion de ce chemin a causé l'obstruction presque totale du ponceau passant sous l'entrée à sa sortie.</p>	<p>Les recommandations mentionnées pour le chemin privé permettront de diminuer les d'apports en sédiments au lac, mais permettront aussi aux propriétaires d'avoir un chemin d'accès plus durable dans le temps.</p>

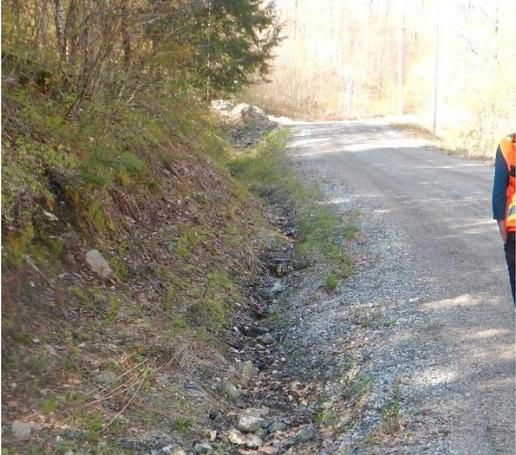
<p>Fossé en pente très forte qui s'érode en temps de pluie. Ce dernier reçoit moins d'eau qu'auparavant en raison du détournement de l'eau du fossé en amont (au point 1419), mais il présente tout de même des signes importants d'érosion. À noter qu'il reçoit l'eau du chemin privé discuté au point 1424.</p>	<p>Une série de seuils en pierre pourrait être aménagée dans le fossé afin de freiner l'érosion. Une trappe à sédiments pourrait aussi être aménagée en aval de ce tronçon de fossé en pente forte (voir point suivant).</p>

Le détournement de l'eau du fossé de la ruelle des Grives a eu comme bénéfice de diminuer la quantité d'eau qui s'écoule dans le fossé en aval (point 1423) qui est en pente très forte et qui s'érode. Par contre, en détournant l'eau du fossé, les débits de pointe sur une section du tributaire qui s'écoule sur la propriété du riverain ont été augmentés. Ce phénomène a fort possiblement causé l'érosion du parterre forestier et du transport de sédiments vers le lac. À moins de régler complètement les problématiques # 1423 et 1424, il est recommandé de laisser le parcours du fossé comme il est actuellement puisque le tributaire s'est adapté à laisser passer une plus grande quantité d'eau. Cependant, dans le contexte des changements climatiques qui causent des pluies de plus en plus intenses, il pourrait s'éroder davantage dans le futur. Il sera important à l'avenir, lorsque des travaux de voirie sont réalisés, de tenir compte des impacts d'un détournement de fossé. Il est essentiel de s'assurer que l'endroit où s'écoulera l'eau est capable de prendre l'augmentation de débit. Dans le cas présent, l'eau a été envoyée vers une propriété en pente où le lit du cours d'eau était peu défini.

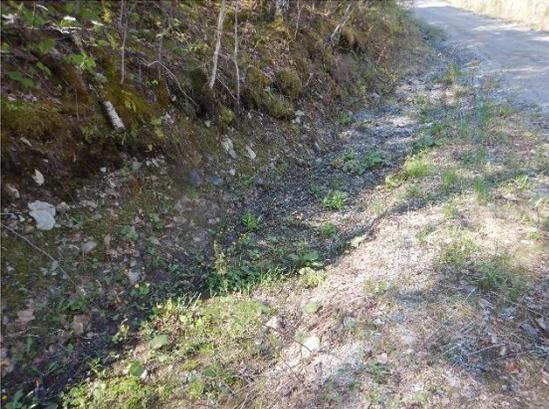
<p>Site propice à l'aménagement d'une trappe à sédiments pour capter les sédiments provenant de l'érosion du fossé en pente forte en amont (point 1423) et de l'érosion du chemin privé (point 1424). L'idéal demeure toutefois de régler les problèmes à leur source.</p>	<p>Pour demeurer efficace, cette trappe à sédiments devra être nettoyée lorsque pleine de sédiments.</p>

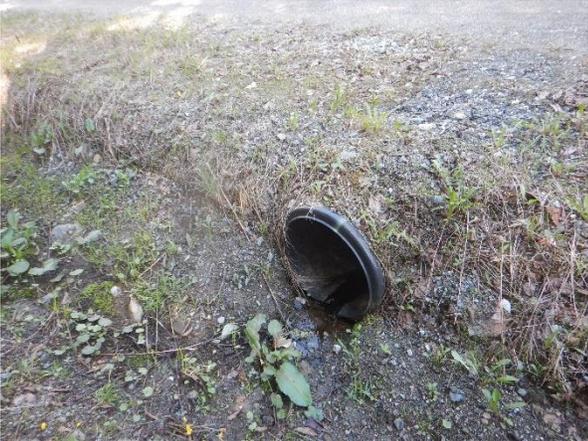
1421	Description	Recommandations

A black pipe opening protrudes from a gravelly, vegetated slope. The pipe is not fully embedded in the ground, and the surrounding area is covered with sparse vegetation and gravel.	<p>Ce ponceau n'est pas suffisamment enfoui et il risque de défoncer. De plus, ses talus ne sont pas stabilisés à ses deux extrémités.</p>	<p>Réinstaller le ponceau plus profondément et stabiliser les talus à son entrée et à sa sortie à l'aide d'un géotextile recouvert d'un enrochement. Il sera nécessaire d'allonger le ponceau afin de l'enfourir davantage.</p>
