Diagnostic du tributaire 4 Lac Nick

RAPPORT FINAL

Association des propriétaires du lac Nick

Septembre 2019

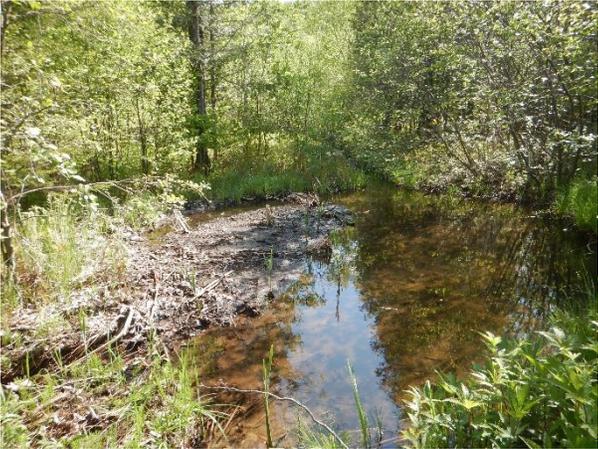
672	Description	Recommandations

<p>Il y a plusieurs années, un bassin de sédimentation a été aménagé directement sur le parcours du ruisseau. Celui-ci est maintenant rempli de sédiments.</p>	<p>L'aménagement de bassin de rétention/sédimentation directement sur le parcours d'un cours d'eau est depuis plusieurs années une pratique illégale. Ceci nécessite l'obtention d'un certificat d'autorisation (CA). Il est de plus interdit de procéder au nettoyage du bassin à moins d'obtenir un CA. Dans ce cas-ci, nous recommandons de laisser le bassin tel quel puisqu'il se situe dans un milieu humide.</p>

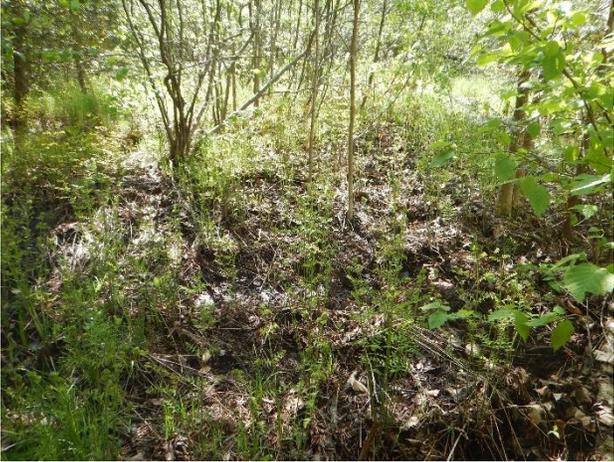
<p>Plaine de débordement du cours d'eau. En période de crue, lorsque le ruisseau s'écoule dans cette plaine, des particules de sol très riches en phosphore peuvent être transportées vers le lac.</p>	<p>Veiller à ce que le développement résidentiel en pente forte qui a lieu dans le bassin versant de ce ruisseau (aussi valide pour tout le bassin versant du lac Nick), ne cause pas d'augmentation du débit naturel du cours d'eau. L'eau de ruissellement des nouvelles superficies imperméables devrait être gérée à la source (jardin de pluie, puits de percolation, bandes de forêt naturelle préservée, etc) ainsi qu'en aval (bassin de rétention, seuils dans les fossés, etc).</p>

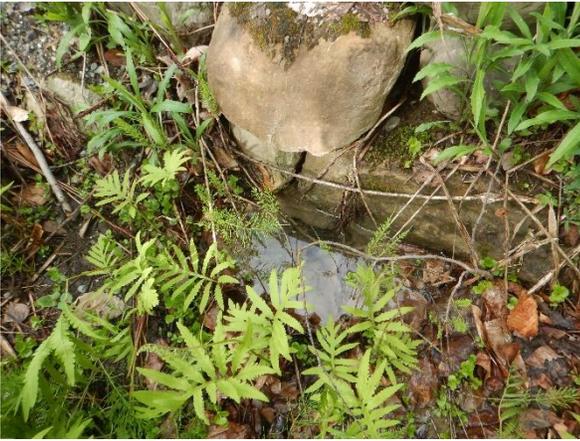
674	Description	Recommandations

<p>Ponceau de drainage d'une entrée privée presque entièrement obstrué à son entrée et à sa sortie. L'érosion de la surface de roulement d'un tronçon du chemin municipal en pente forte cause un apport important de sédiments au fossé à cet endroit. Le cours d'eau s'écoule à proximité.</p>	<p>Nettoyer le ponceau. Aménager une trappe à sédiments (4 pi de largeur x 8 pi de longueur x 2 pi de profondeur) tout juste en amont de l'entrée du ponceau afin de capter les sédiments en provenance du chemin afin de protéger le ponceau et le cours d'eau qui s'écoule à proximité.</p>

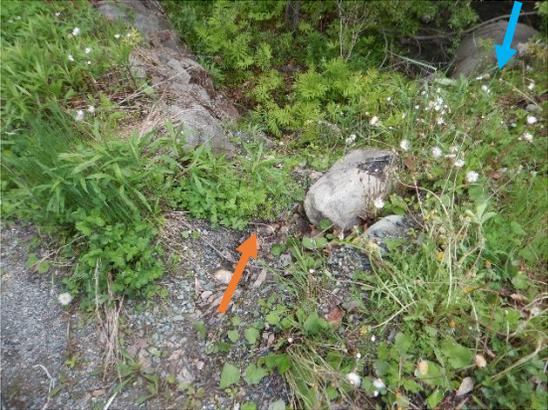
<p>L'érosion de la surface de roulement d'un tronçon du chemin municipal en pente forte cause un apport important de sédiments au fossé à cet endroit. De plus, l'eau érode le talus du fossé. Le cours d'eau s'écoule tout près dans le fossé.</p>	<p>Stabiliser le talus du fossé avec un géotextile recouvert d'un enrochement. Excaver une petite trappe à sédiments dans le fossé tout juste en amont du cours d'eau.</p>

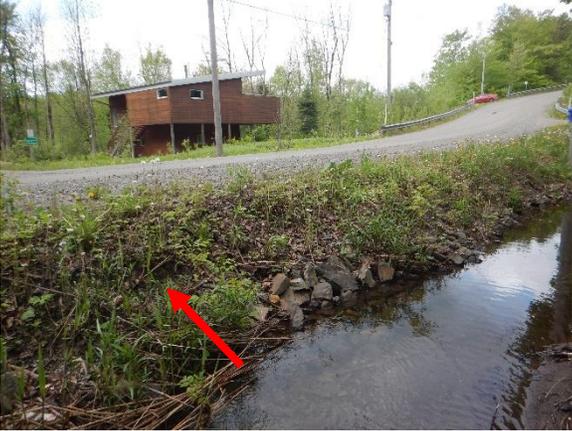
<p>Le ruisseau s'écoule dans le fossé à cet endroit. Le talus du fossé s'érode sur une longueur d'environ 4 m à l'endroit où le ruisseau entre dans le fossé (le courant frappe sur le talus et l'érode).</p>	<p>Stabiliser le talus érodé à l'aide d'un géotextile recouvert d'un enrochement. Ces travaux pourraient nécessiter un certificat d'autorisation.</p>

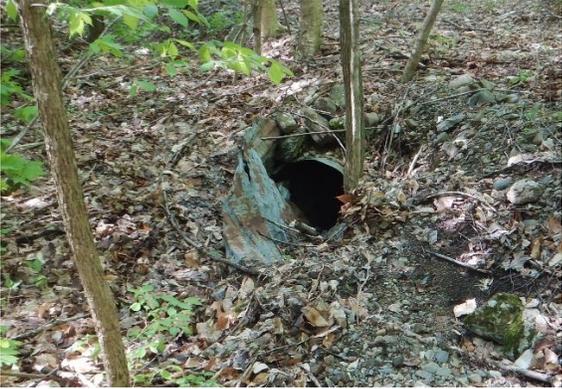
679	Description	Recommandations

<p>L'entrée du ponceau est partiellement obstruée. À moyen ou long terme, il risque de se colmater davantage et donc ne pas suffire par temps de pluie ou lors de la fonte des neiges. Il en résulterait des apports en sédiments.</p>	<p>Nettoyer l'entrée du ponceau de manière préventive.</p>
682

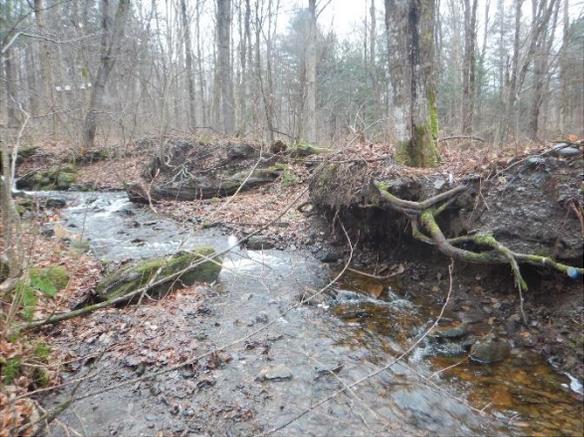
<p>Section du ponceau qui s'écoule en pente très forte. Érosion importante des berges.</p>	<p>Il n'est pas recommandé d'intervenir en milieu naturel pour stabiliser les rives. Cependant, des mesures de gestion des eaux pluviales (jardins de pluie, puits de percolation, bassin de rétention, etc.) peuvent être utilisées pour les développements résidentiels dans le bassin versant afin de réduire le débit de pointe du ruisseau.</p>
683

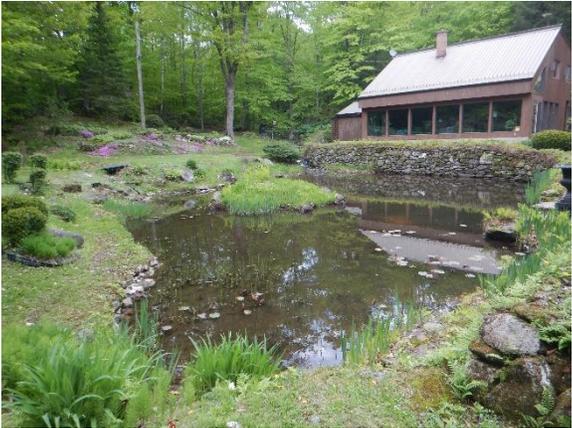
<p>Étang artificiel aménagé sur le parcours du ruisseau il y a longtemps. La bande riveraine de l'étang est très artificielle. Réchauffement de l'eau en été et possible dégradation de la qualité de l'eau durant les périodes sèches de l'été alors que l'eau stagne dans l'étang. Cette eau est envoyée vers le lac Nick lors de pluie.</p>	<p>Renaturaliser la bande riveraine de l'étang. Cet étang, qui joue le rôle de bassin de sédimentation, sera probablement complètement rempli de sédiments à moyen ou long terme. Il est important de mentionner qu'il est interdit de procéder au nettoyage d'un étang situé sur le parcours d'un cours d'eau sans une autorisation du MELCC.</p>

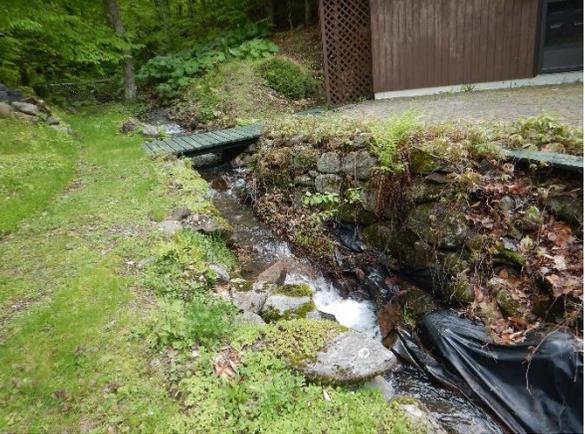
● 684	Description	Recommandations

<p>Bande riveraine très artificielle des deux côtés du ruisseau. Le muret de pierres semble instable.</p>	<p>Cesser de tondre le gazon du côté gauche du ruisseau. La rive du côté du muret pourrait être stabilisée par un reprofilage. En revanche, des plans et devis doivent être réalisés et les permis nécessaires demandés.</p>
● 688

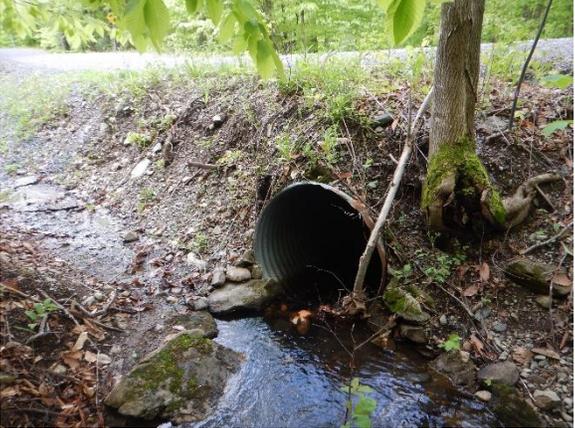
<p>Talus du ponceau instable. Apports de sédiments au ruisseau.</p>	<p>Stabiliser les talus du ponceau avec un géotextile recouvert d'un empierrement.</p>
● 689

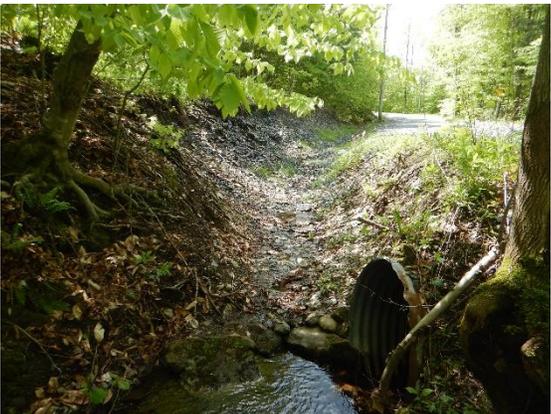
<p>Long fossé en pente forte avec une grande proportion de sol à nu qui se déverse directement dans le ruisseau. Apport de sédiments.</p>	<p>Aménager une série de seuils en pierres dans le fossé et une trappe à sédiments tout juste en amont du cours d'eau. Ceci permettra de réduire grandement les apports en sédiments au cours d'eau.</p>

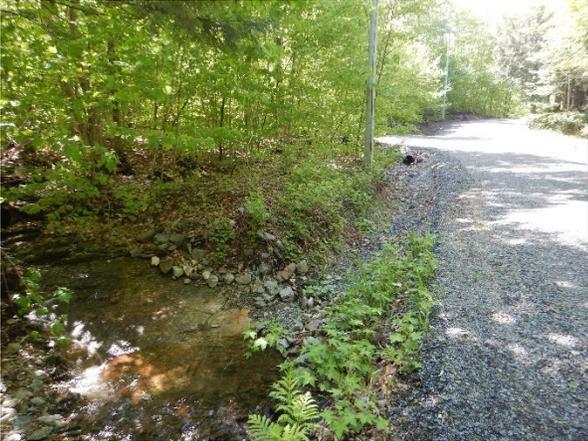
691	Description	Recommandations

<p>Fossés se déversant directement dans le cours d'eau des deux côtés du ruisseau. Risque d'apports en sédiments.</p>	<p>Aménager une trappe à sédiments dans les deux fossés de part et d'autre du ruisseau avant leur arrivée au cours d'eau.</p>

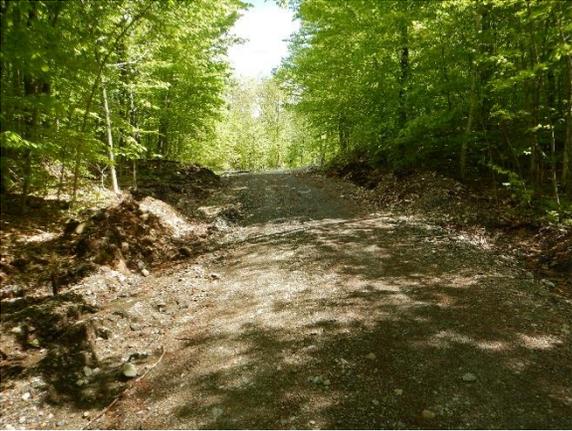
<p>Chemin en cours de construction dans une pente forte. Risque important d'apports en sédiments au cours d'eau par l'érosion des fossés et de la surface de roulement.</p>	<p>Il sera important de niveler adéquatement la surface de roulement pour que l'eau soit évacuée hors de celle-ci par temps de pluie. Les fossés doivent être stabilisés adéquatement : matelas anti-érosion + semences, aménager des seuils si la pente est entre 3 et 10 % ou empierrier complètement les fossés qui sont en pente de plus de 10 %.</p>

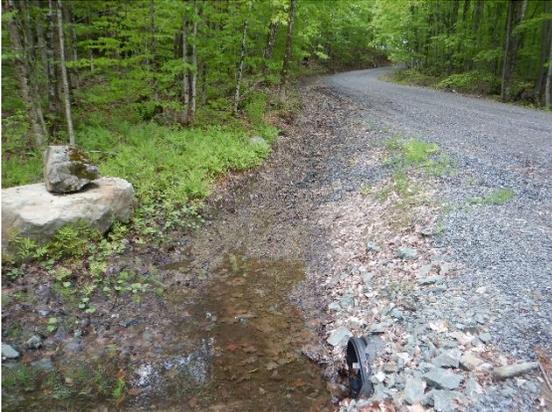
<p>Long fossé en pente forte avec une grande proportion de sol à nu qui se déverse directement dans le ruisseau. Apports de sédiments.</p>	<p>Aménager une série de seuils en pierres dans le fossé et une trappe à sédiments tout juste en amont du cours d'eau. Ceci permettra de réduire grandement les apports en sédiments au cours d'eau.</p>

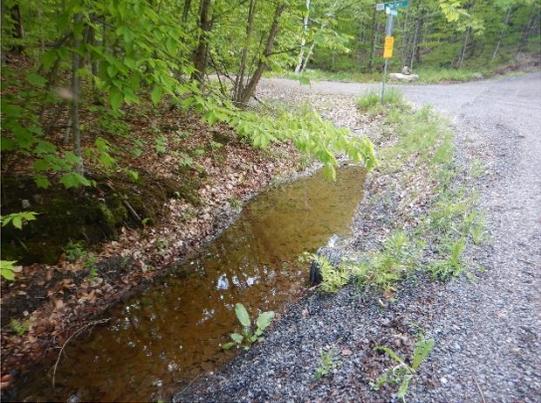
● 696	Description	Recommandations

<p>Ponceau de drainage qui reçoit l'eau des fossés en pente des chemins en construction (point 694). Il est possible qu'une quantité importante de sédiments soit transportée vers ce ponceau. Les talus du ponceau ne sont pas stabilisés adéquatement à son entrée et à sa sortie.</p>	<p>Creuser le bassin de sédimentation en amont du ponceau afin de prévenir son obstruction. Stabiliser les talus du ponceau par un géotextile recouvert d'un empierrement.</p>
● 697

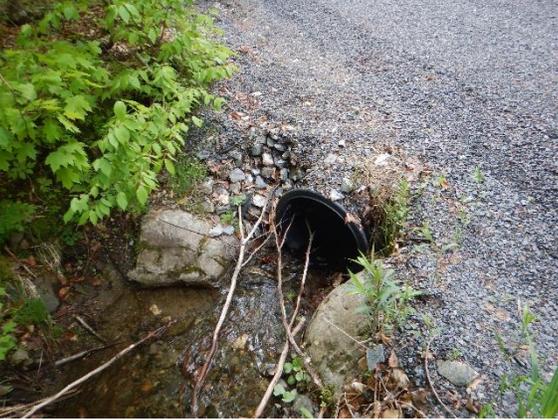
<p>Ponceau de cours d'eau dont les talus à l'entrée et à la sortie s'érodent. Apports de sédiments au cours d'eau.</p>	<p>Stabiliser les talus du ponceau avec un géotextile recouvert d'un empierrement.</p>
● 698

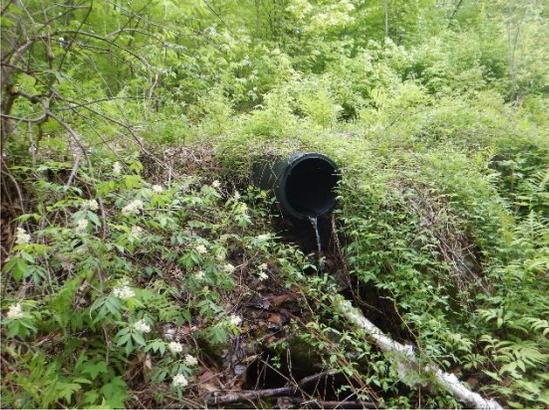
<p>Ponceau de drainage au talus instable et installé de façon inadéquate. La chute importante à sa sortie crée de l'érosion.</p>	<p>Stabiliser les talus de chaque côté du ponceau, ainsi que la zone du talus où atterrit l'eau avec un géotextile recouvert d'un empierrement.</p>

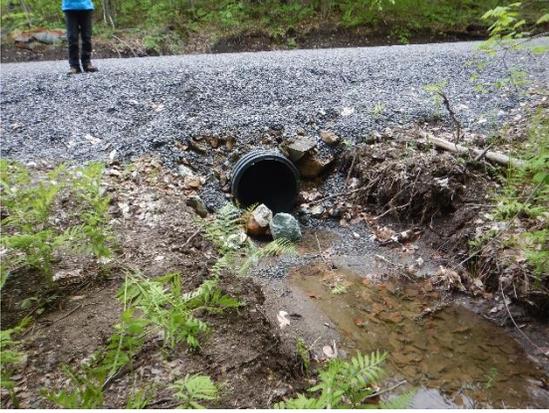
● 699	Description	Recommandations

<p>Ponceau de drainage qui reçoit les eaux d'un fossé en pente très forte. Risque d'apports en sédiments au cours d'eau situé en aval.</p>	<p>Aménager un bassin de sédimentation à la sortie du ponceau et l'entretenir régulièrement. Une autre option est de stabiliser le fossé en pente forte en amont du ponceau en l'empierant complètement.</p>
● 700

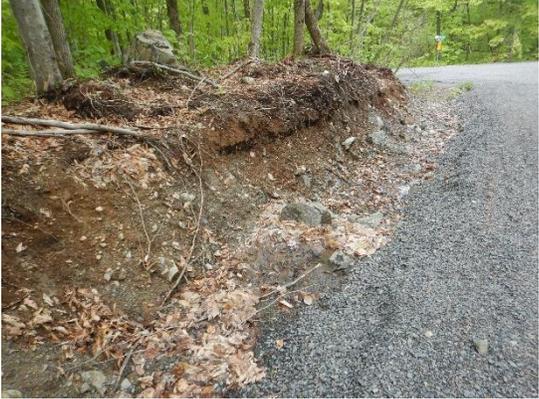
<p>Fossé en pente très forte avec une importante proportion de sol à nu. Des seuils en pierres ont été aménagés mais ils sont complètement remplis. Risque important d'apports en sédiments au cours d'eau en aval.</p>	<p>Étant donné la pente, l'idéal serait d'empierrer complètement le fossé. Aussi, les seuils devraient être nettoyés et les sols à nu stabilisés par ensemencement et installation de matelas anti-érosion.</p>
● 701

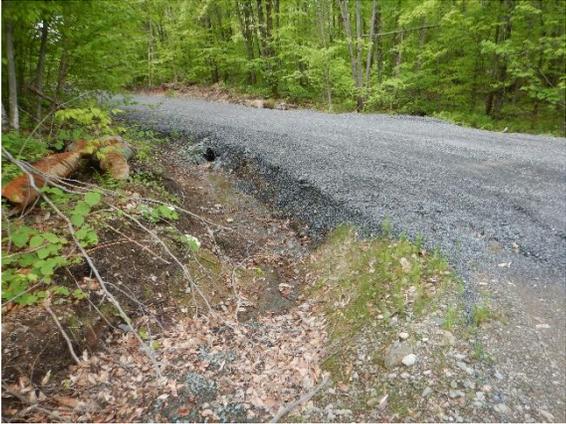
<p>Fossé en pente forte et en courbe prononcée avant le ponceau de drainage. Lors de coup d'eau, le talus du chemin risque de s'éroder. Bris potentiel du chemin et apports en sédiments.</p>	<p>Stabiliser le talus du chemin à l'aide d'un géotextile recouvert d'un enrochement.</p>

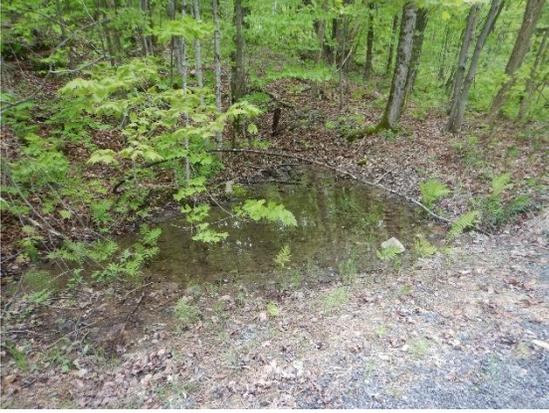
704	Description	Recommandations

<p>Un bassin de sédimentation a été aménagé pour capter les sédiments transportés par le fossé avant leur arrivée au cours d'eau, ce qui est une excellente pratique. Cependant, le bassin est maintenant rempli de sédiments et donc moins efficace.</p>	<p>Nettoyer le bassin de sédimentation.</p>

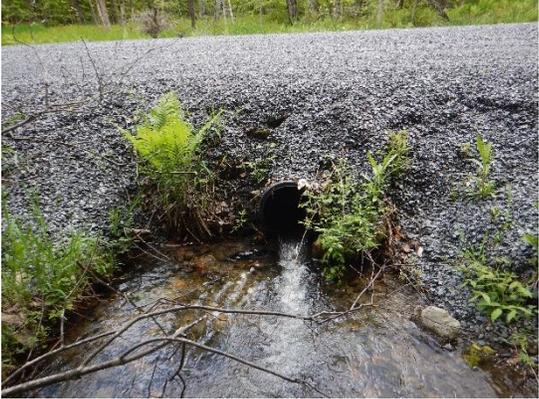
<p>Chute importante à la sortie d'un ponceau de cours d'eau. Les talus du ponceau sont également mal stabilisés à son entrée et à sa sortie. Le ponceau n'a que 15 pouces de diamètre ce qui pourrait être insuffisant.</p>	<p>Idéalement, ce ponceau serait remplacé par un de plus gros diamètre. Le nouveau ponceau serait installé plus bas pour ne pas créer de chute à sa sortie et ses talus seraient stabilisés à l'aide d'un géotextile recouvert d'un enrochement. Si le ponceau actuel est conservé, il est important de stabiliser les talus et de l'entretenir fréquemment.</p>

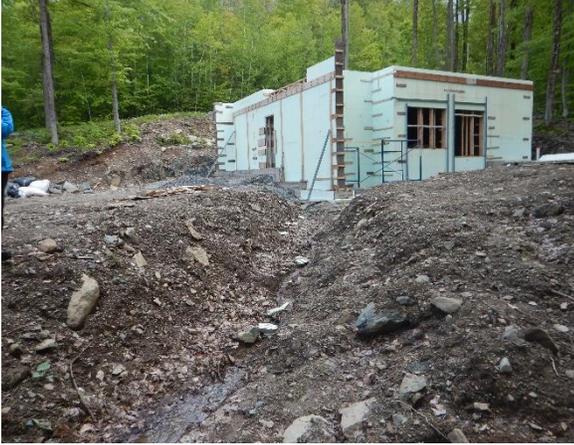
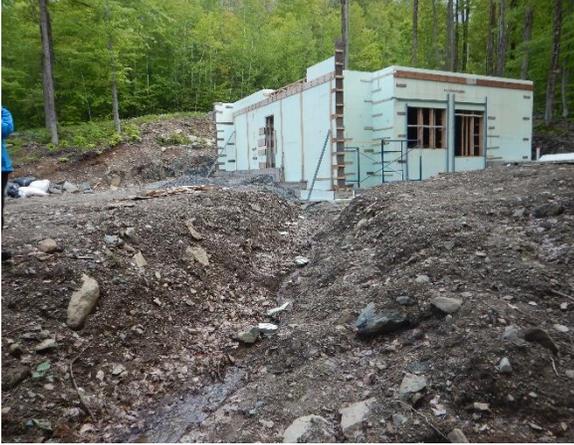
<p>Chantier en cours près d'un cours d'eau. Importante superficie de sol à nu avec aucune mesure de contrôle de l'érosion. De plus, un fossé à nu canalise l'eau du chantier vers le cours d'eau. Apports de sédiments importants au cours d'eau en période de pluie.</p>	<p>Mettre en place rapidement des mesures de contrôle de l'érosion :</p> <ul style="list-style-type: none"> -Recouvrir temporairement les sols à nus à l'aide de bâche (semences et paille si le terrassement est final) ; -Aménager un bassin de sédimentation temporaire le long du fossé ; -Mettre en place des barrières à sédiments ; -Poser des boudins de paille dans le fossé pour filtrer les sédiments.

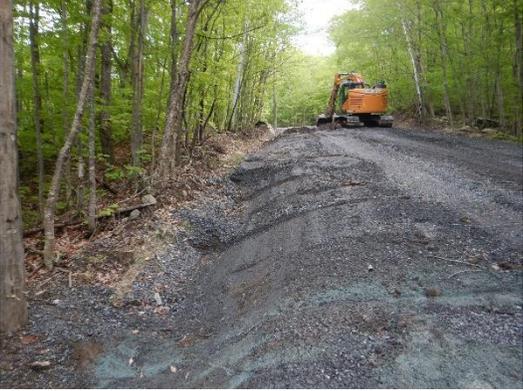
707	Description	Recommandations

<p>Fossé en pente très forte en tête de bassin versant. Érosion à prévoir en période de pluie.</p>	<p>Le fossé devrait être empierré complètement.</p>

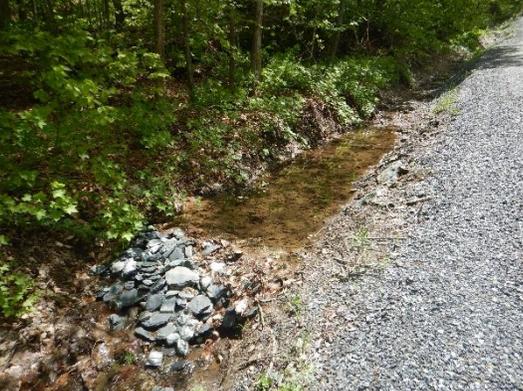
<p>Seuil aménagé dans le fossé, ce qui est une excellente pratique. Cependant, le seuil est complètement rempli et il est moins efficace.</p>	<p>Nettoyer le seuil.</p>

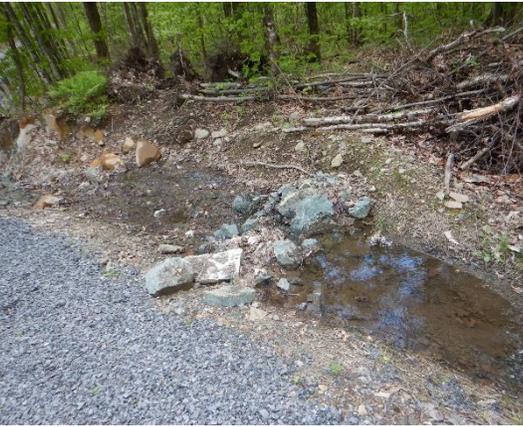
<p>Seuil aménagé dans le fossé, ce qui est une excellente pratique. Cependant, le seuil est complètement rempli et il est moins efficace.</p>	<p>Nettoyer le seuil.</p>

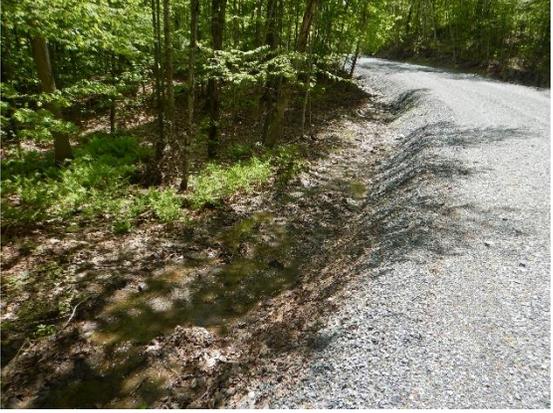
710	Description	Recommandations

Long fossé en pente forte.	Aménager une trappe à sédiments en replat dans le bas de la pente.
