Portrait et diagnostic du lac Sperling 2022

Association des propriétaires du lac Nick (APLN)

Septembre 2022

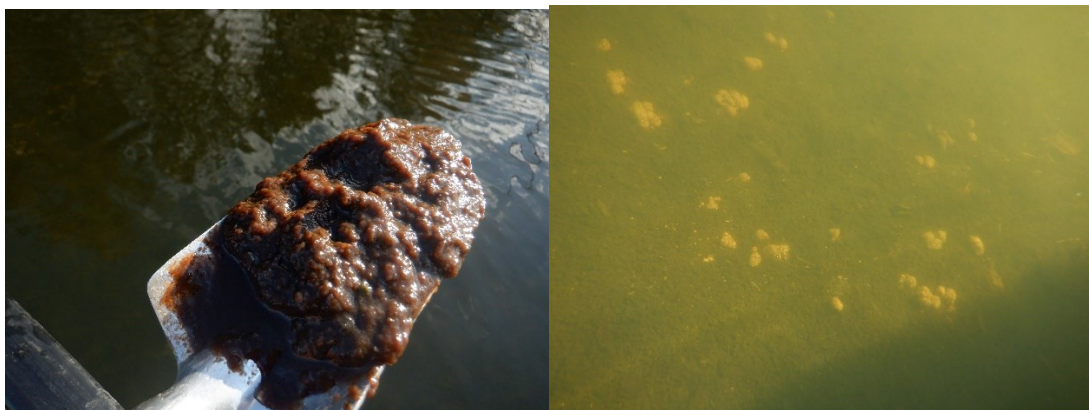
Figure 6. Photos des sédiments au lac Sperling en 2021

Ces sédiments ont une texture fine, pouvant s'apparenter à de la gelée (Figure 6). L'analyse de trois échantillons confirme que ceux-ci sont constitués d'une forte teneur en matière organique (entre 44 et 75%). Toutes ces observations portent à croire que les « sédiments » au fond du lac Sperling sont constitués en grande partie de matière végétale (algues filamenteuses, périphyton) en décomposition.

Les quantités de phosphore mesurées dans les échantillons prélevés variaient quant à elles de 258 à 667 mg/kg. Selon les classes établies par le RAPPEL, en comparant les résultats de plusieurs lacs de la région de l'Estrie (Figure 7), 258 mg/kg représente une faible concentration tandis que 666 mg/kg est élevé (RAPPEL, 2011). Il est donc difficile de tirer des conclusions pour l'ensemble du lac. Le phosphore des sédiments peut provenir de la décomposition de la matière organique interne dans le lac, mais également des activités humaines (engrais, savons, installations septiques) et des particules de sol en provenance du bassin versant.

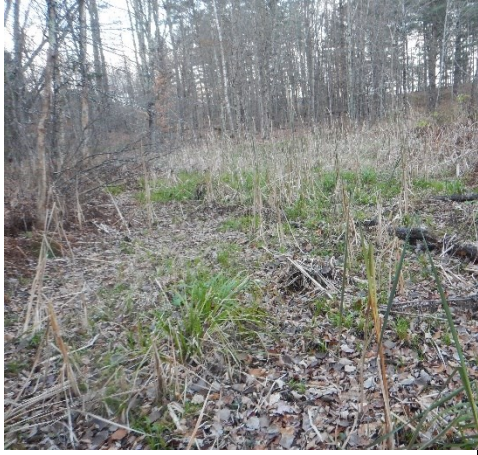
● 1877	Description	Recommandations

<p>Le lac Sperling se déverse dans un petit milieu humide où l'eau finit par s'infiltrer pour rejoindre le lac Nick par voie souterraine.</p>	<p>Il est très important de protéger ce milieu humide d'importance. Celui-ci constitue le lien hydraulique entre le lac Sperling et le lac Nick.</p>
● 1882

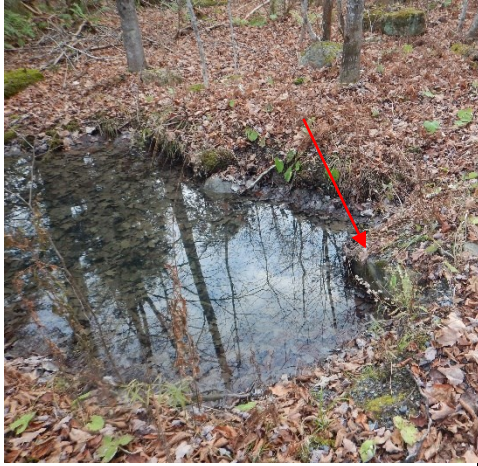
<p>Ponceau de drainage presque totalement obstrué à sa sortie et ses talus non stabilisés s'érodent. L'eau s'écoulant dans des fossés de la rue des Pics-Bois s'écoule à travers ce ponceau vers le lac, mais l'eau semble s'infiltrer avant son arrivée au lac (pas de lit d'écoulement visible vers le lac).</p>	<p>Nettoyer la sortie du ponceau et stabiliser les talus à ses deux extrémités à l'aide de géotextiles recouverts d'empierrements. Des trappes à sédiments pourraient être aménagées dans le fossé de la rue des Pics-Bois de part et d'autre de l'entrée du ponceau et ce afin de capter les sédiments. En fait, une trappe à sédiments a déjà été aménagée à la sortie du ponceau, mais il s'agit d'un milieu humide à protéger, il faut donc éviter l'excavation répétée de cette dernière autre que pour nettoyer la sortie du ponceau.</p>

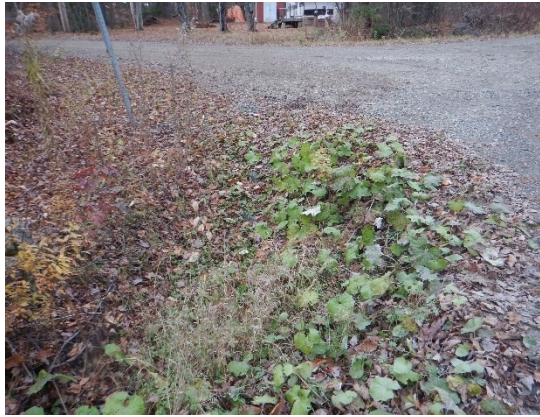
● 1891	Description	Recommandations

<p>Ponceau de drainage qui passe sous la rue des Perdrix totalement obstrué à sa sortie. L'eau risque de passer par-dessus le chemin à la fonte ou lors de fortes pluies, de briser le chemin et d'entraîner des sédiments vers le lac.</p>	<p>Nettoyer la sortie du ponceau et stabiliser son talus à l'aide d'un géotextile recouvert d'un empierrement.</p>
● 1894

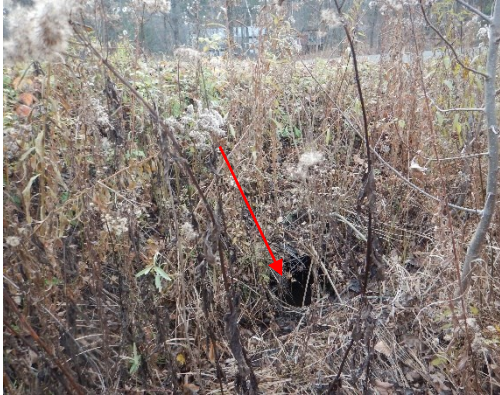
<p>Ponceau trop court dont le talus n'est pas stabilisé adéquatement. Le talus s'érode et risque de s'affaisser et d'obstruer le ponceau. Il y a également un risque d'apports au cours d'eau qui s'écoule dans le ponceau.</p>	<p>Ce ponceau devrait être prolongé et son talus stabilisé à l'aide d'un géotextile recouvert d'un empierrement.</p>
● 1898

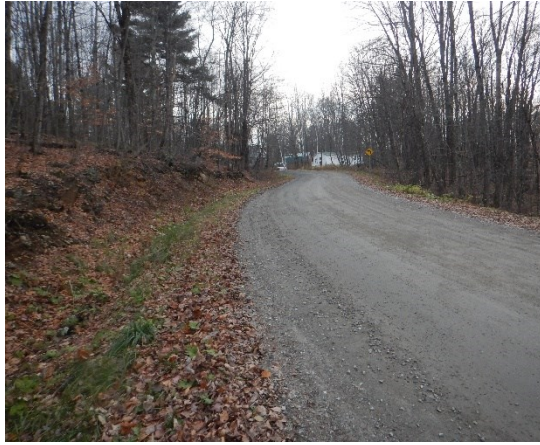
<p>Chemin de gravier fin et fossé en pente très forte qui s'érodent et cause des apports en sédiments au lac Sperling en période de pluie. Des seuils de pierres ont été aménagés dans le fossé pour retenir les sédiments et il s'agit d'une bonne pratique. Par contre, ces seuils sont remplis de sédiments et sont maintenant inefficaces.</p>	<p>Étant donné les pentes, ce fossé devrait être totalement empierré pour empêcher son érosion. La surface de roulement devrait être retravaillée afin de limiter son érosion. Trois options possibles seraient 1) l'asphaltage des chemins, 2) l'utilisation d'un composé de bitume comme surface de roulement ou 3) l'utilisation de matériel granulaire plus grossier et compacté.</p>

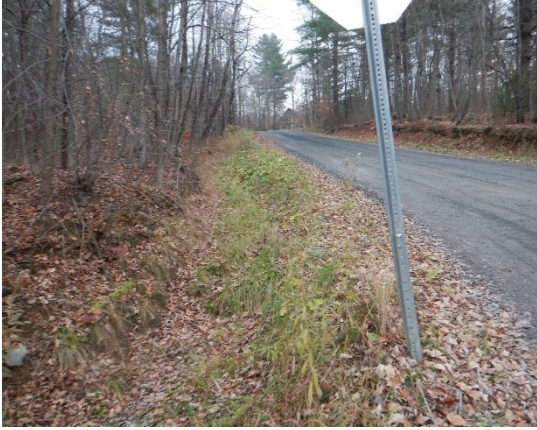
● 1899	Description	Recommandations

<p>Chemin de gravier fin et fossé en pente très forte qui s'érodent et cause des apports en sédiments au lac Sperling en période de pluie. Des seuils de pierres ont été aménagés dans le fossé pour retenir les sédiments et il s'agit d'une bonne pratique. Par contre, ces seuils sont remplis de sédiments et sont maintenant inefficaces.</p>	<p>Étant donné les pentes, ce fossé devrait être totalement empierré pour empêcher son érosion. La surface de roulement devrait être retravaillée afin de limiter son érosion. Trois options possibles seraient 1) l'asphaltage des chemins, 2) l'utilisation d'un composé de bitume comme surface de roulement ou 3) l'utilisation de matériel granulaire plus grossier et compacté.</p>

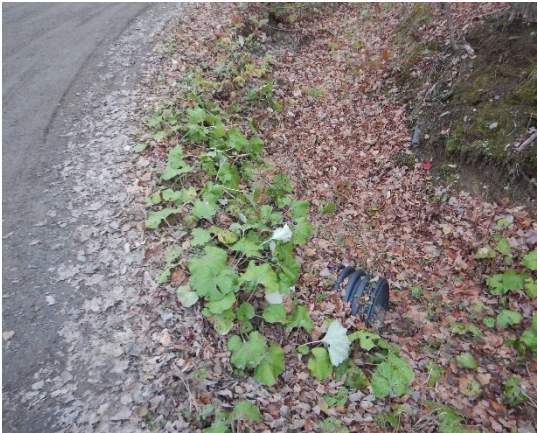
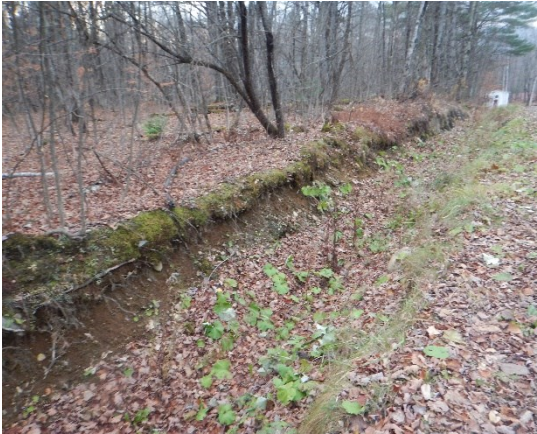
<p>Fossé en pente en érosion présentant des sols à nu. Ponceau de drainage dont le talus n'est pas stabilisé adéquatement et qui s'érode.</p>	<p>Stabiliser le fossé avec de la semence et un matelas anti-érosion. Des seuils de pierre pourraient être aménagés dans le fossé afin de ralentir l'eau et ainsi diminuer l'érosion. Le talus du ponceau devrait être stabilisé à l'aide d'un géotextile recouvert d'un empierrement.</p>

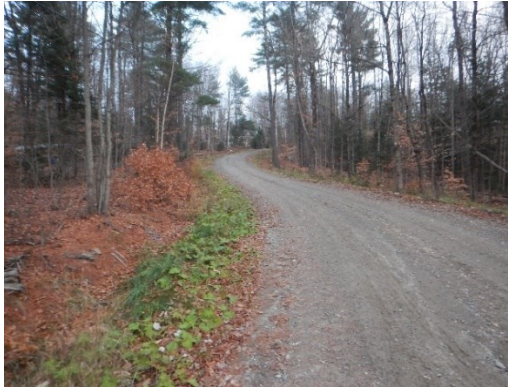
● 1908	Description	Recommandations

<p>Chemin en pente très forte dont la chaussée en gravier fin s'érode et cause des apports en sédiments au lac. Les chemins de graviers aménagés dans des pentes très fortes dans le bassin versant du lac menacent la santé du lac.</p>	<p>La surface de roulement devrait être retravaillée afin de limiter son érosion. Trois options possibles seraient 1) l'asphaltage des chemins, 2) l'utilisation d'un composé de bitume comme surface de roulement ou 3) l'utilisation de matériel granulaire plus grossier et compacté.</p>
● 1909

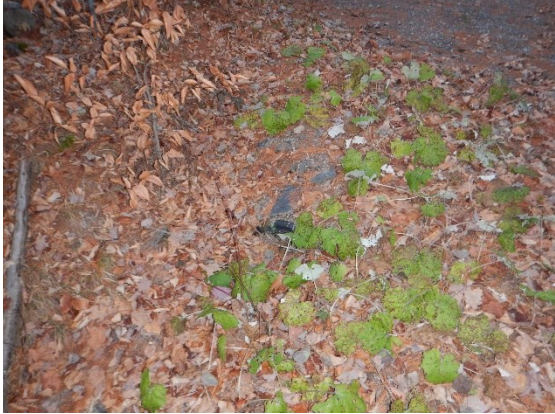
<p>Ponceau de drainage installé sous une entrée privée qui est presque totalement obstrué. Lors de la fonte printanière ou lors de fortes pluies, l'eau risque de passer par-dessus l'entrée et de transporter des sédiments érodés vers le lac.</p>	<p>Nettoyer rapidement le ponceau et stabiliser son talus à l'aide d'un géotextile recouvert d'un empierrement.</p>

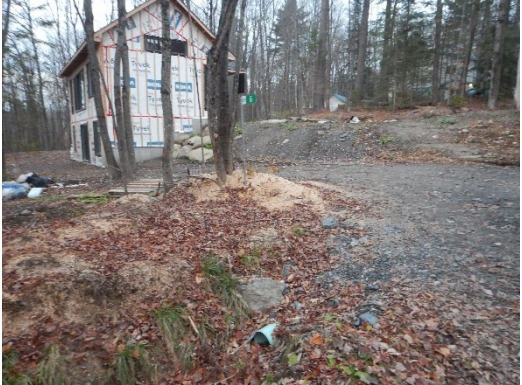
● 1910

<p>Sols à nu lié à un chantier sans mesure de contrôle de l'érosion. En temps de pluie, l'érosion de ces surfaces risque de causer des apports en sédiments au lac. Le développement du territoire augmente le débit de pointe dans les fossés ce qui se traduit par une augmentation de l'érosion.</p>	<p>Les sols à nu sur le chantier devraient être stabilisés dès que leur nivellement est final par de la semence recouverte de paille en vrac ou de matelas anti-érosion dans le cas des talus et des fossés. Ceux dont le nivellement n'est pas final doivent être ceinturés par des barrières à sédiments ou bien recouverts de bâches ou de géotextile.</p>

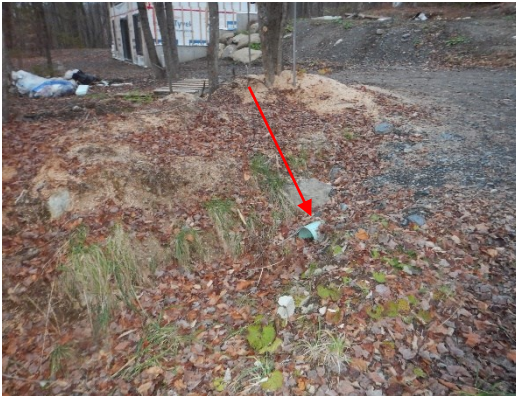
● 1910 (suite)	Description	Recommandations

<p>Le ponceau sous l'entrée privée n'est pas conforme puisque son diamètre est beaucoup trop petit et que ses talus ne sont pas stabilisés. Lors de la fonte printanière ou lors de fortes pluies, l'eau risque de passer par-dessus l'entrée et de transporter des sédiments érodés vers le lac.</p>	<p>Remplacer le ponceau par un qui a un diamètre de 18 pouces dont les talus sont convenablement stabilisés à l'aide de géotextiles recouverts d'empierrements.</p>
● 1912

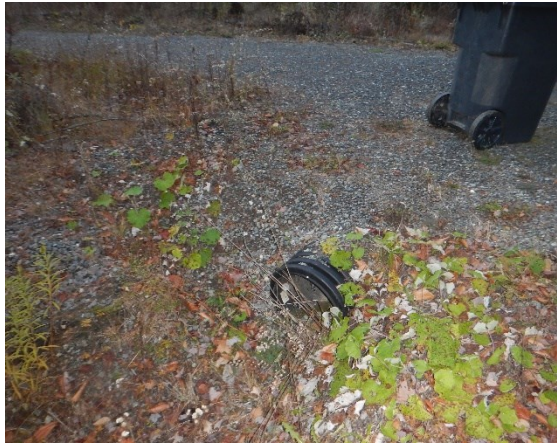
<p>Ponceau d'entrée privée non adéquatement stabilisé et avec trop peu de matériel par-dessus. L'entrée risque de s'éroder et de causer des apports en sédiments et le ponceau risque de défoncer.</p>	<p>Stabiliser les talus du ponceau à l'aide de géotextiles recouverts d'empierrements. Étant donné la configuration du fossé, il est difficile de réinstaller le ponceau plus profondément afin de l'empêcher de défoncer, mais davantage de matériel pourrait être mis par-dessus celui-ci.</p>

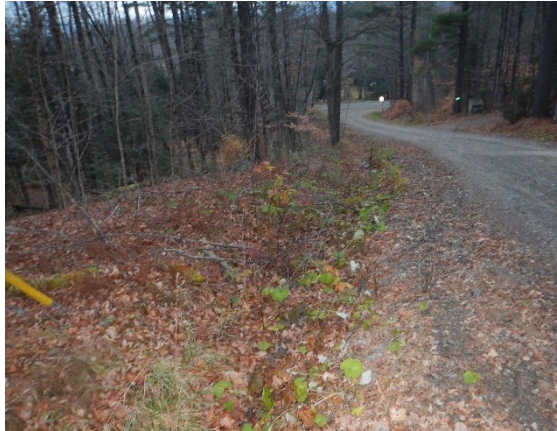
● 1913

<p>Chemin de gravier fin et fossé en pente très forte qui s'érodent et cause des apports en sédiments au lac Sperling en période de pluie. Des seuils de pierres ont été aménagés dans le fossé pour retenir les sédiments et il s'agit d'une bonne pratique. Par contre, ces seuils sont remplis de sédiments et sont maintenant inefficaces.</p>	<p>Étant donné les pentes, ce fossé devrait être totalement empierré pour empêcher son érosion. La surface de roulement devrait être retravaillée afin de limiter son érosion. Trois options possibles seraient 1) l'asphaltage des chemins, 2) l'utilisation d'un composé de bitume comme surface de roulement ou 3) l'utilisation de matériel granulaire plus grossier et compacté.</p>

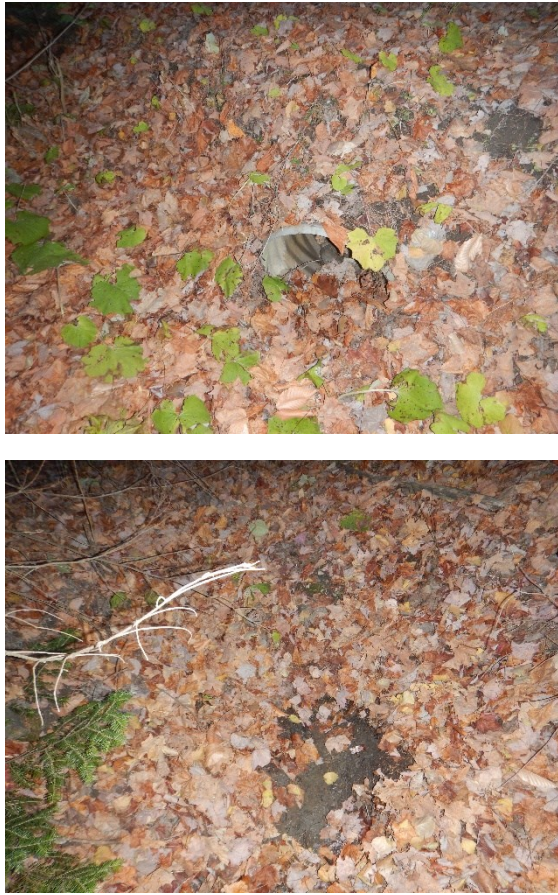
1914	Description	Recommandations

<p>Ponceau de drainage dont les talus ne sont pas adéquatement stabilisés et qui s'érode. La sortie du ponceau est totalement obstruée et le chemin risque de briser par débordement de l'eau par-dessus le chemin. En effet, beaucoup d'eau peut passer par ce ponceau puisqu'il draine le secteur développé de la rue des Malards et la rue Croissant. Une quantité importante de sédiments risque également de circuler par ce ponceau vers le lac étant donné les problématiques d'érosion du réseau routier identifiées en amont.</p>	<p>Nettoyer rapidement le ponceau et stabiliser ses talus à l'aide de géotextiles recouverts d'empierrements. Bien que les problématiques d'érosion devraient être traitées à la source en amont du ponceau, il serait possible d'aménager une trappe à sédiments avant l'entrée du ponceau de manière à capter les sédiments qui sont transportés vers le lac. Pour maintenir son efficacité, cette trappe devra être nettoyée lorsqu'elle est remplie de sédiments.</p>
