CARACTÉRISATION ENVIRONNEMENTALE DU BASSIN VERSANT DU LAC NICK (MUNICIPALITÉ DE BOLTON-EST)

OCTOBRE 2009

3.2 Caractérisation des ruisseaux 3 et 4 de la portion Nord du Lac Nick

3.2.2 Inventaire de la portion Sud du lac Nick

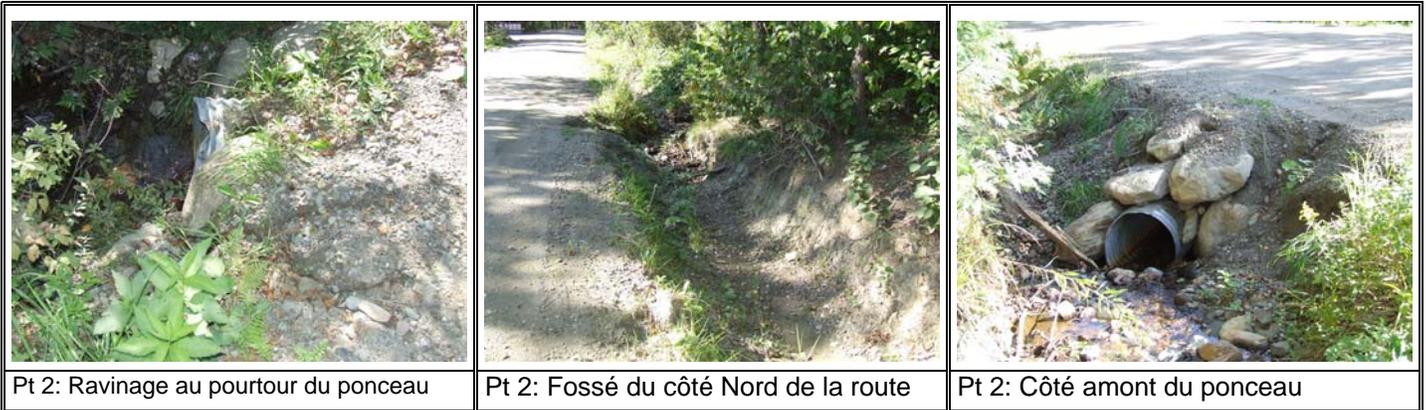
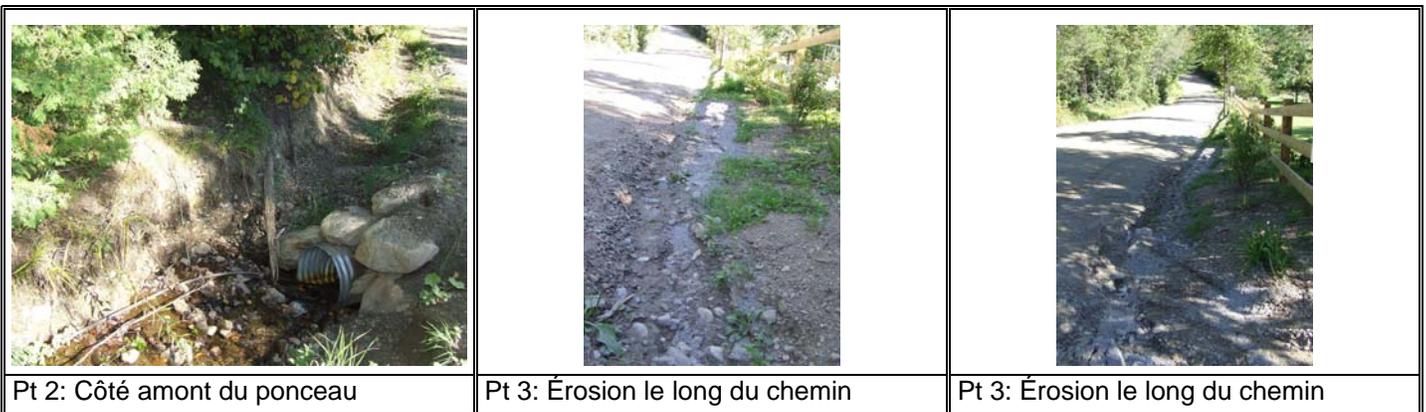
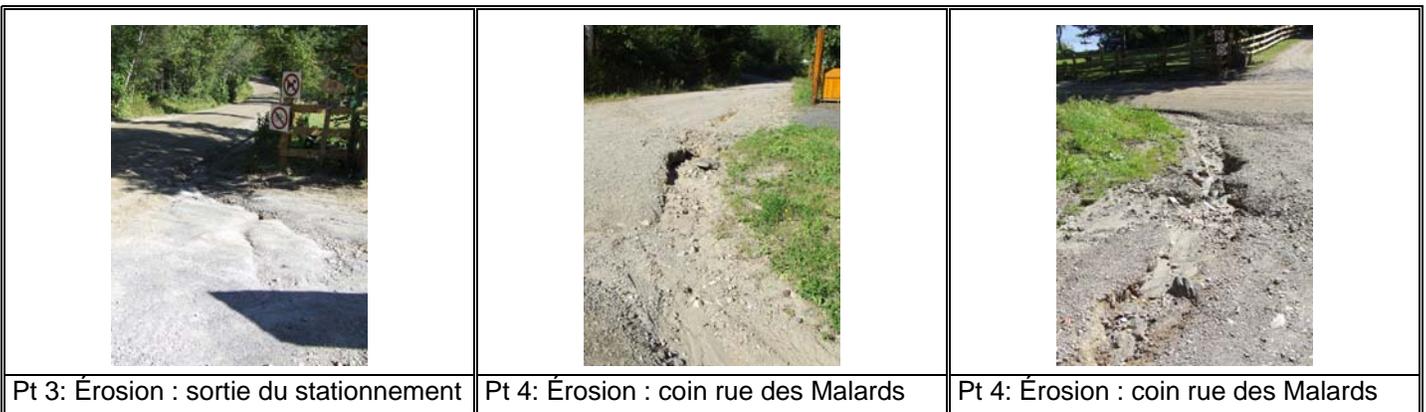
Ruisseau 3 :

Pt 1: L'embouchure du ruisseau 3 permet de constater une accumulation de sédiments résultant en un delta susceptible d'être colonisé par les plantes aquatiques. Cette accumulation témoigne d'un apport de sédiments provenant de l'amont du tributaire. Les sources de sédiments sont généralement multiples et contribuent dans des proportions variables au dépôt constaté à l'embouchure. Il est donc important de limiter l'effet érosif de l'eau. Les mesures à mettre en place afin de freiner l'accumulation de sédiments à l'embouchure consistent à limiter l'érosion en amont.

Pt 2: Ponceau traversant le chemin du Lac Nick ayant été nouvellement réaménagé. On constate qu'aucune végétation n'est présente en bordure de la route, de sorte que les talus au pourtour des deux extrémités du ponceau affichent des signes d'érosion. L'eau qui ruisselle sur le chemin cause du ravinage lorsqu'elle rejoint le cours d'eau aux points les plus bas de la chaussée soit près des extrémités du ponceau. Du côté aval, le ponceau devrait être enfoncé de 10% de son diamètre afin d'être conforme aux normes de mise en place de ce type d'équipement. De plus, une bande de végétation d'une largeur suffisante devrait être mise en place afin d'éviter que les sédiments apportés par les eaux de ruissellement ne parviennent jusqu'au ruisseau. Dans le cas où la route n'est pas assez large pour y implanter une bande de végétation, la mise en place d'une bordure pourrait minimiser l'apport en sédiments par le ruissellement et le déplacement de gravier lors des travaux de déneigement. Du côté amont, une reconfiguration du ponceau est à effectuer. Le réaménagement devra se faire par un entrepreneur qualifié afin de respecter les normes établies et d'éviter une importante érosion des abords de la route tel que constaté lors de la visite. Nous pouvons toutefois émettre certaines recommandations. Stabiliser les rives du fossé du côté Nord de la route afin de limiter l'érosion des talus. Végétaliser les talus et réduire la vitesse d'écoulement des eaux provenant du côté est du fossé afin d'éviter la formation de remous à la confluence de ce dernier et du ruisseau 3. Stabiliser le pourtour du côté amont du ponceau et éviter que celui-ci n'entrave la descente des eaux du côté est du fossé. Dû à l'avancée du ponceau dans le fossé, les eaux auront tendance à le contourner, éroder la rive opposée et viendront se joindre au tributaire pour former un remous qui érode le bord de la route. Toutes les rives sur environ 4 mètres de part et d'autre du ponceau doivent être stabilisées afin de résister à l'arrivée rapide de l'eau.

Pt 3: Signes de ravinage le long du chemin du Lac Nick. La pente crée du ruissellement de surface qui entraîne des sédiments vers le cours d'eau. En plus de la bande de végétation aux abords du ponceau, la création d'une petite rigole longeant la route et déviant l'eau vers la pelouse (du côté de la plage) aurait pour effet de réduire l'endommagement de la route et l'apport de sédiments.

Pt 4: Forte érosion au coin de la rue des Malards. La déviation des eaux de ruissellement vers les pelouses situées de part et d'autre de la route réduirait la création de crevasses sur la chaussée.

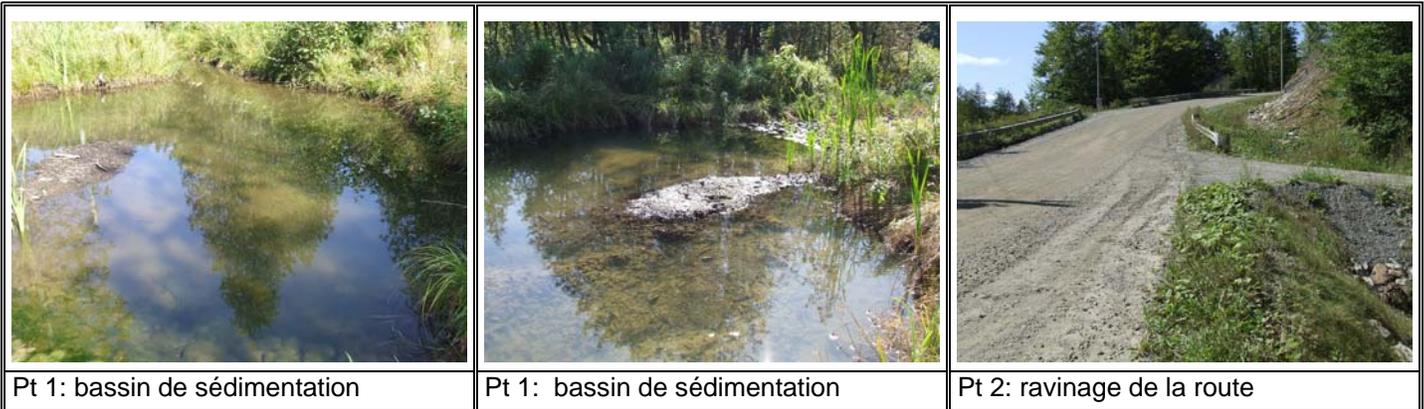
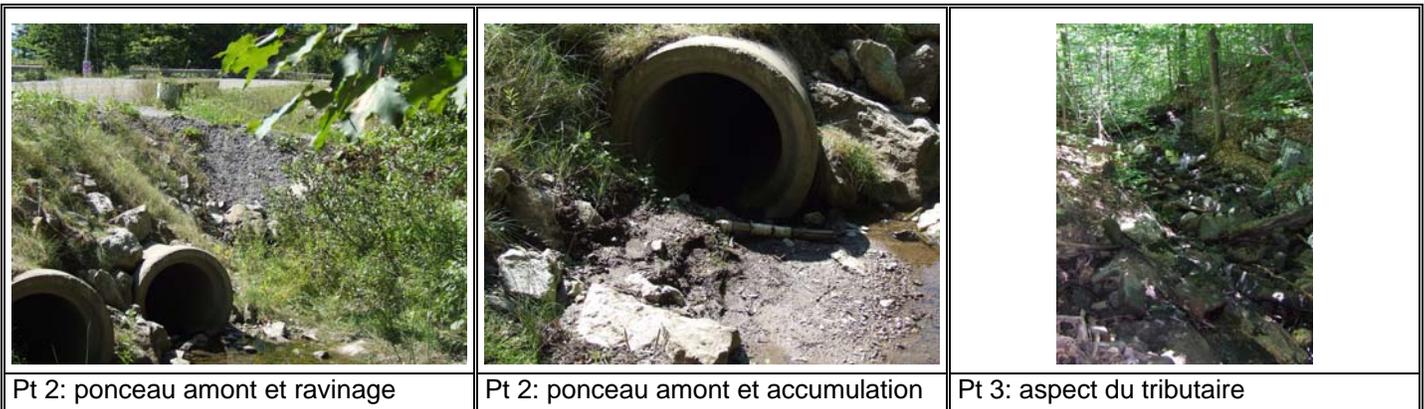
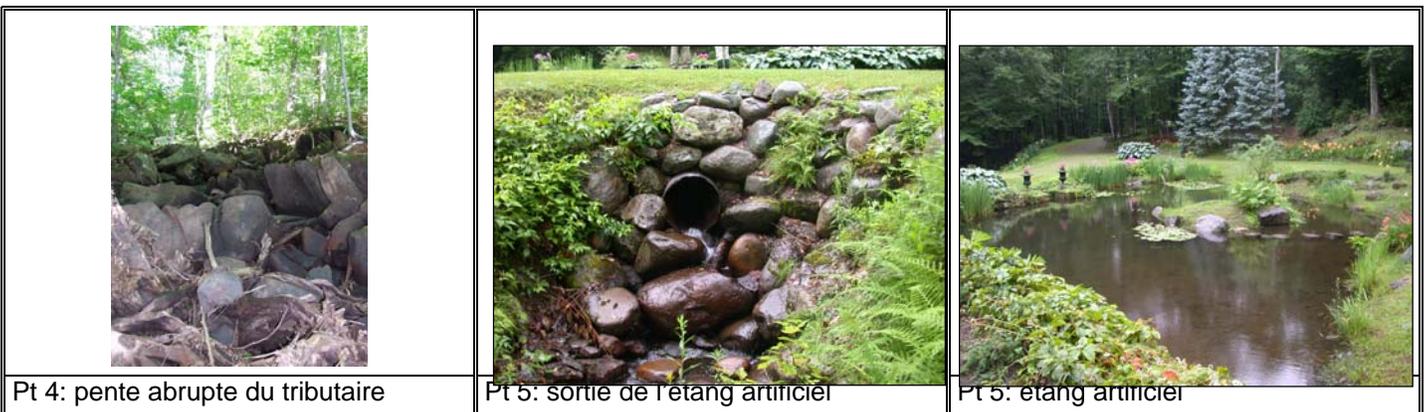
Ruisseau 4 :

Pt 1: L'embouchure du ruisseau 4 permet de constater une accumulation de sédiments résultant en un delta susceptible d'être colonisé par les plantes aquatiques. L'accumulation est particulièrement visible lorsque l'on s'avance près du lac puisqu'au pourtour du delta, la profondeur d'eau est significativement plus importante. Un bassin de sédimentation a été mis en place afin de capter l'essentiel des sédiments. Lors de la visite sur le terrain, le bassin de sédimentation est partiellement comblé et n'est vraisemblablement pas en mesure d'effectuer la rétention des sédiments. La vidange du bassin devra être faite de façon récurrente si l'on désire maintenir l'ouvrage en place. La vidange devrait être prise en charge par la municipalité afin d'assurer un suivi adéquat et de décharger le propriétaire des frais que cela implique. Il est également primordial de réduire l'apport en sédiments provenant de l'amont en appliquant les recommandations du diagnostic SAGE produit en 2007.

Pt 2: Emplacement où le ponceau traverse le chemin du Lac Nick. Légère accumulation de sédiments du côté aval du ponceau où l'eau s'écoule de façon diffuse dans un milieu humide avant de se jeter dans le bassin de sédimentation. Du côté amont, on observe le ravinage du côté Nord du chemin du lac Nick qui apporte du gravier et du sable vers le ruisseau 4. Mettre en place une bonne bande de végétation à la jonction de l'entrée de cours et du chemin du lac Nick afin de réduire l'apport de sédiments par le talus à proximité du ponceau (voir photos). Mettre en place des mesures favorisant l'écoulement de l'eau de ruissellement vers le fossé afin de réduire le ravinage du chemin du lac Nick dans la courbe à l'Ouest du ponceau (voir photos).

Pt 3: Portion du ruisseau à l'état naturel s'écoulant sur des galets et des blocs. Un léger dépôt de sédiments organique couvre les pierres mais sans grande conséquence. L'écoulement de l'eau lors de la visite est faible mais les traces d'érosion des rives permettent de croire que le débit est considérable lors d'épisodes de pluie. À noter que le cours d'eau traverse un secteur résidentiel où le réseau routier est étendu. Le drainage des eaux vers les fossés et l'apport de sédiments dû à l'érosion des routes peuvent contribuer de façon significative à augmenter le débit du cours d'eau ainsi que l'apport en sédiments. La gestion des eaux de ruissellement sur les propriétés doit être faite de façon à réduire l'apport vers le cours d'eau et minimiser par le fait même le potentiel érosif du tributaire.

Pt 4: Section du tributaire s'écoulant en cascade sur de gros blocs de pierre. Le tributaire est à l'état naturel et ne requiert aucun aménagement. En raison de la pente, très peu de sédiments se déposent à cet endroit. Le dénivelé a pour effet de charrier les sédiments vers l'embouchure du ruisseau.

Pt 5: Propriété où se trouve un étang artificiel dont les rives sont aménagées. La bande riveraine n'est toutefois pas complète et devrait l'être. Éviter de fertiliser les plantes situées au

pourtour de l'étang afin de limiter l'apport vers le cours d'eau. L'eau est évacuée à l'aide de ponceaux où l'eau s'écoule sur des blocs de pierre avant de rejoindre le ruisseau. Aucun signe d'érosion à cet endroit

Pt 6: Ponceau traversant le chemin du Lac Spring. L'aménagement y est adéquat.

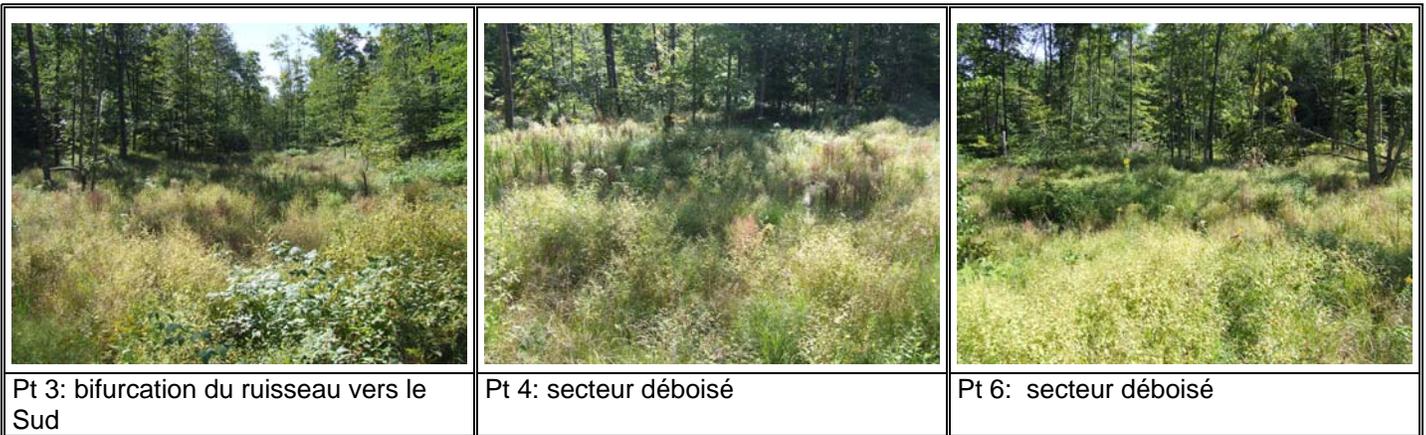
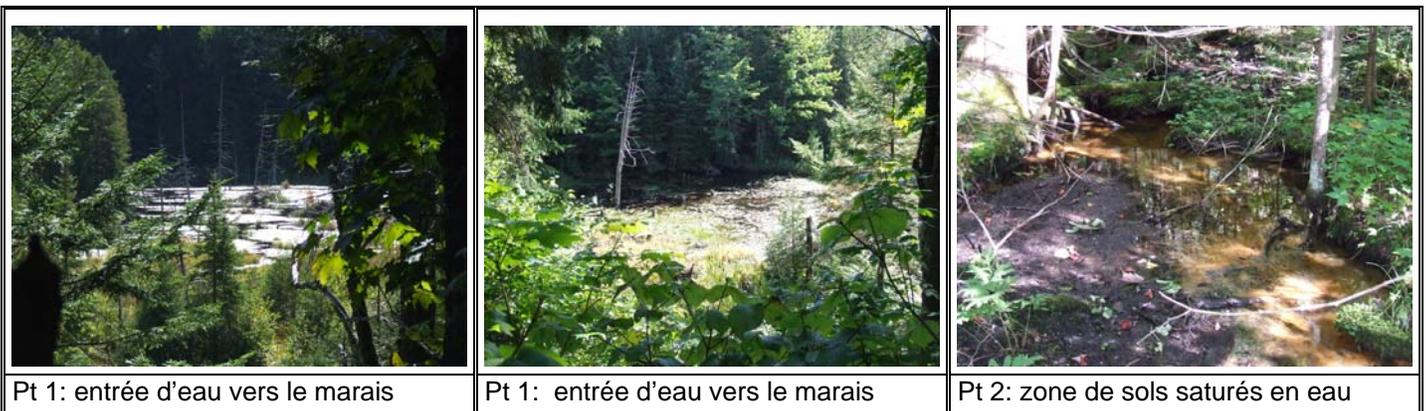
Ruisseau 5 :

Pt 1: Déversement du ruisseau 5 dans le marais Sud du lac. Accumulation de sédiments organiques à l'entrée du marais, phénomène dû à la décomposition des matières végétales présentes en amont. Le fond du tributaire est composé de cailloux et l'eau y est claire. L'échantillonnage de l'eau du tributaire 5 devrait se faire à cet endroit afin de vérifier sa qualité avant l'entrée vers le milieu humide. À cet effet, un plan d'échantillonnage peut être élaboré par le RAPPEL.

Pt 2: Section plane où le cours d'eau s'écoule de façon éparpillée dans des sols saturés d'eau. Présence d'une substance gélatineuse orangée typique des zones d'eau stagnante où s'opère la décomposition de matière ligneuse. Le secteur sert de zone tampon ayant pour effet de réguler l'entrée d'eau vers le marais. Cette zone s'étend jusqu'au chemin de gravier situé au

Nord, chemin servant à accéder au nouveau développement. Aucun fossé n'est actuellement aménagé le long des nouvelles routes.

Pt 3: Entre le point 2 et le point 3, le chemin longe le cours d'eau. À partir du point 3, le tributaire bifurque vers le Sud dans une zone ouverte et en friche. Le cours d'eau s'y écoule de façon diffuse. On est encore en présence d'un secteur humide où l'eau s'accumule. Aucune problématique particulière n'est notée à cet endroit.

Pts 4 et 5: Secteur humide sans réelle présence de cours d'eau. Il s'agit de la section amont du ruisseau 5. Plusieurs lots ont été défrichés à des fins de développement domiciliaire.

Pt 6: Point servant à vérifier si nous sommes toujours à l'intérieur du bassin versant. Des terrains y sont défrichés et en attente de construction de bâtiments. La route du futur développement suit le tracé des points 1 à 6. Ceci témoigne de l'ampleur du futur développement et des impacts que peut avoir le drainage des eaux de ce secteur sur le régime hydrique du tributaire et du lac. Des mesures devront être mises en place afin de minimiser l'augmentation du débit hydrique et l'apport en sédiments. L'échantillonnage du tributaire au niveau du point 1 permettra d'évaluer l'impact du développement domiciliaire sur le ruisseau 5.

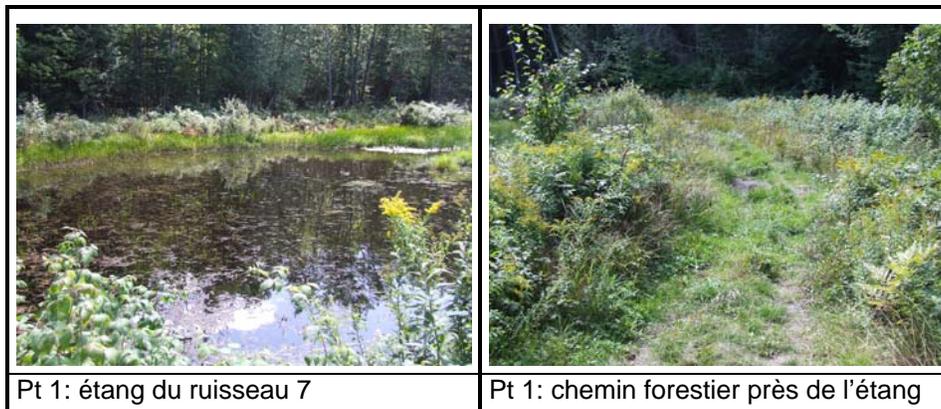
Ruisseau 7 :

Pt 1: L'embouchure du ruisseau 7 qui se déverse dans le milieu humide au Sud du Lac Nick. Selon les responsables de l'association, les échantillonnages d'eau se feraient à cet endroit. Dans les rapports de suivi de la qualité de l'eau produits par le RAPPEL, il semble que la qualité de l'eau de ce tributaire soit douteuse. Le secteur sillonné par ce tributaire est exempt d'activité humaine et la pente n'y est pas très importante à l'exception de la portion entre les points 1 et 2.

Pt 2: Le tributaire remonte vers un chemin forestier et le longe en direction Sud.

Pt 3: Secteur où le tributaire progresse dans un petit milieu humide.

Pt 4: Emplacement d'un petit étang à proximité d'un chemin forestier. Le déversoir de l'étang passe sous le chemin et poursuit sa route vers le Nord (pt. 3). Afin de cibler la source de dégradation de l'eau de ce tributaire, il pourrait être pertinent d'analyser l'eau à la sortie de cet étang (à vérifier lors de la production du plan d'échantillonnage).

Pt 5: Section du tributaire où le dénivelé devient plus important. Le ruisseau s'écoule de façon dispersé et constitue la source du tributaire. On se trouve dans un peuplement forestier de type érablière.

Pt 6: Limite du bassin versant.
