Étude rétrospective de l'évolution des composantes environnementales du bassin versant du lac Nick

26738TT

15 mai 2017

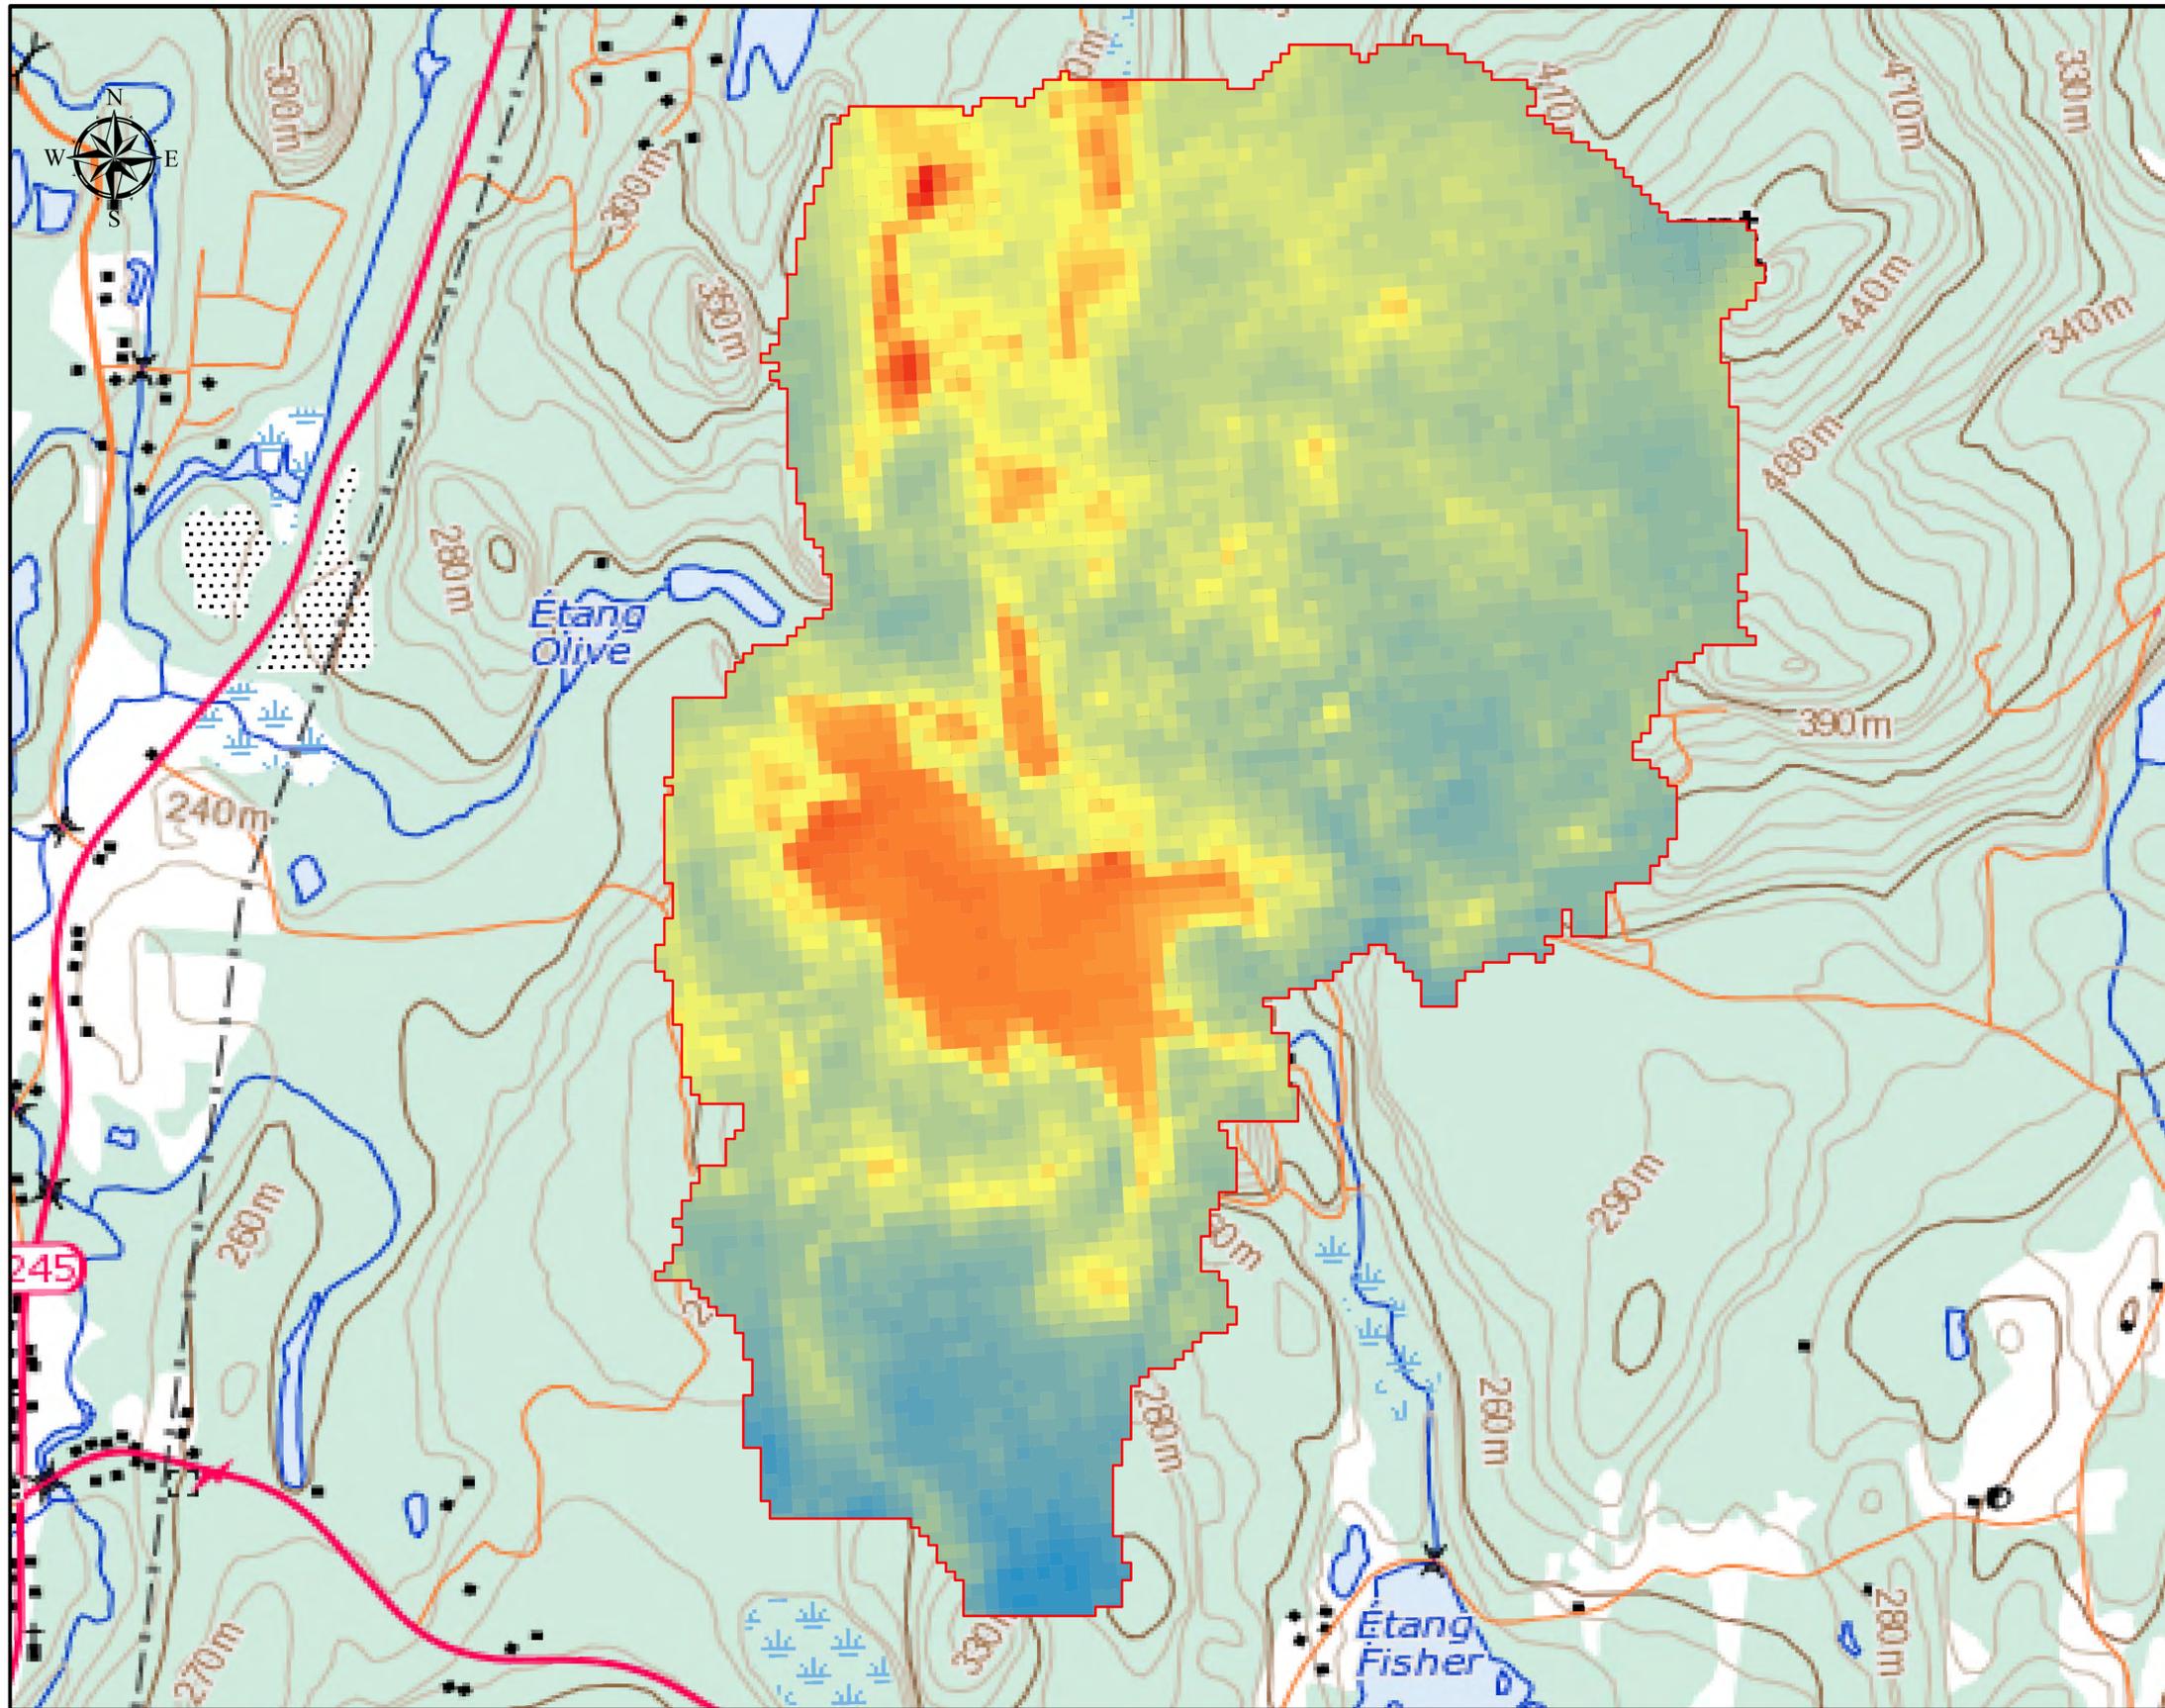
1:8 000	Lac Nick - Étude rétrospective Humidité des sols (PSMI) en 2015	
	Préparée par: L. Humbert	Vérifiée par: G. Beaumont
Feuillet No. 01	Pour: Municipalité de Bolton-Est	Projet: 26738TTA
	Date: décembre 2016

L'indice d'humidité des sols exprime le taux d'humidité présent dans le sol. L'humidité est faible pour les couleurs bleues à forte pour les couleurs rouges.

L'instrumentation TIRS de Landsat 8 permet maintenant de calculer des indices d'humidité des sols. Cette amélioration est une nouvelle étape dans l'analyse des données satellites pour l'identification des milieux humides dans un bassin versant. Nous avons calculé le Perpendicular Soil Moisture Index (PSMI) publié par Shafian et Maas (2015). Cet indice se base sur la distance entre une évaluation de la couverture du sol (ground cover ou GC) et les données des capteurs TIRS. Pour GC, nous avons utilisé l'indice EVI normalisé et les deux couches du capteur TIRS ont été combinées par le calcul d'une matrice de covariance et une analyse en composante principale

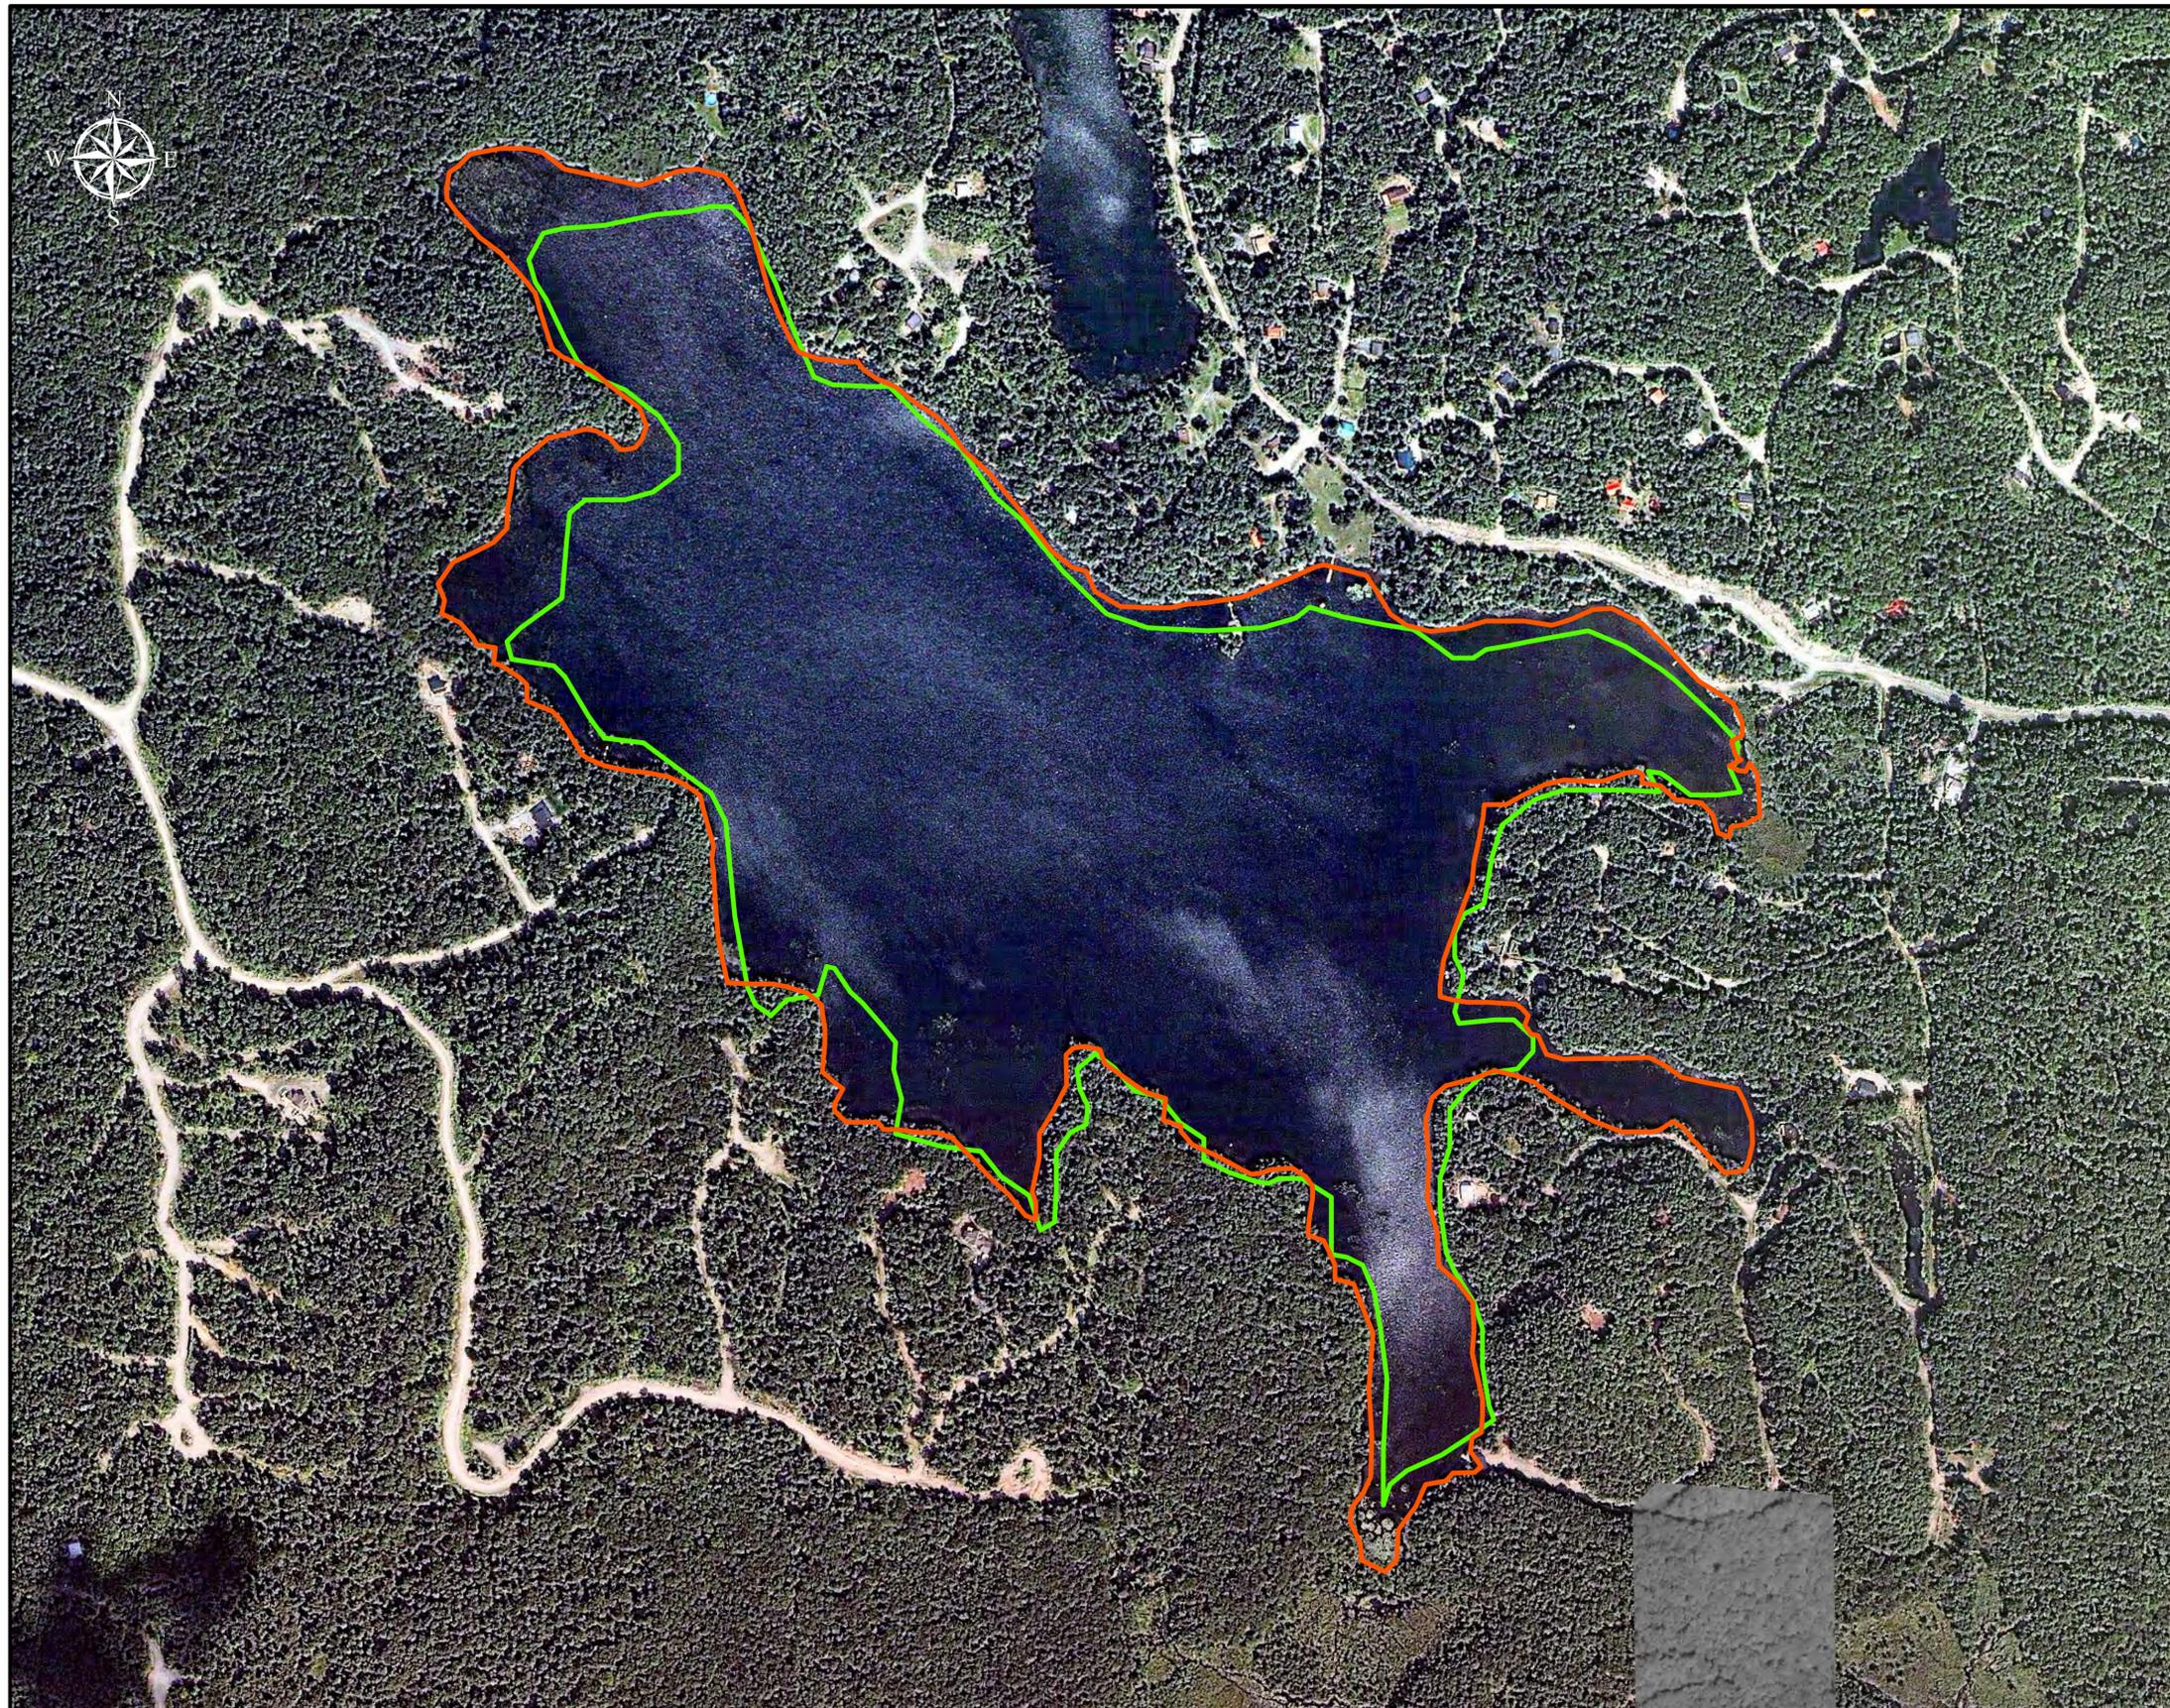
- Surface du lac en 1966
- Surface du lac en 2015

La surface en eau du lac Nick a augmenté depuis les années 1950-1966 (voir tableau 4.1). Notamment, le bras du lac au niveau de son exutoire n'était pas présent sur les cartes topographiques de 1950 et antérieures, ainsi que sur la photographie aérienne de 1966. Il semble donc que le niveau d'eau du lac ait augmenté (plus probable que l'agrandissement artificiel) et cela confirme les observations du changement d'occupation du sol et notamment les surfaces en marais et marécages en augmentation. Une partie de l'explication réside dans la modification de son exutoire entre 1978 et 1990, où un seuil a été mis en place. Il semble que des résidents aient rehaussé ce niveau depuis. On note également que sur les documents de l'association des propriétaires du lac Nick, le rehaussement du lac est un sujet fréquent.
