ABV des 7

# Herbiers aquatiques du lac Nick

Bolton est, Estrie

2016

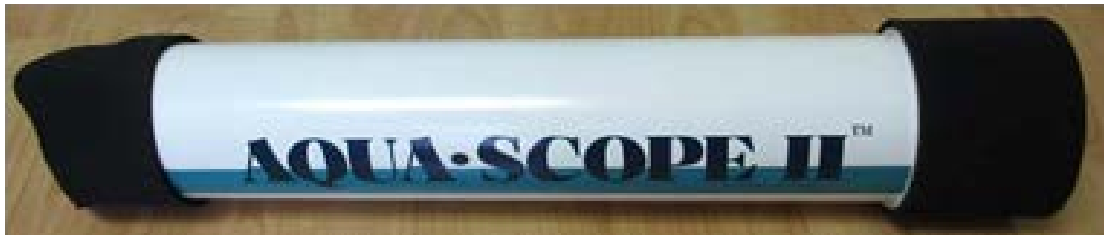
**Figure 2 :** Aquascope

Pour nous aider à observer le fond de l'eau, nous avons utilisé un aquascope (figure 2), c'est-à-dire un tube creux que l'on peut mettre dans l'eau et muni d'une lentille à son extrémité. Plongé dans l'eau, l'aquascope permet de voir directement le fond de l'eau sans les reflets ou les bulles qui nuisent à l'identification. L'utilisation de l'aquascope sert à repérer les plantes aquatiques immergées difficiles à voir au travers de l'eau à cause des reflets du soleil à la surface. Les lunettes de soleil polarisées permettent aussi de diminuer les reflets à la surface de l'eau et améliorent la visibilité des plantes aquatiques

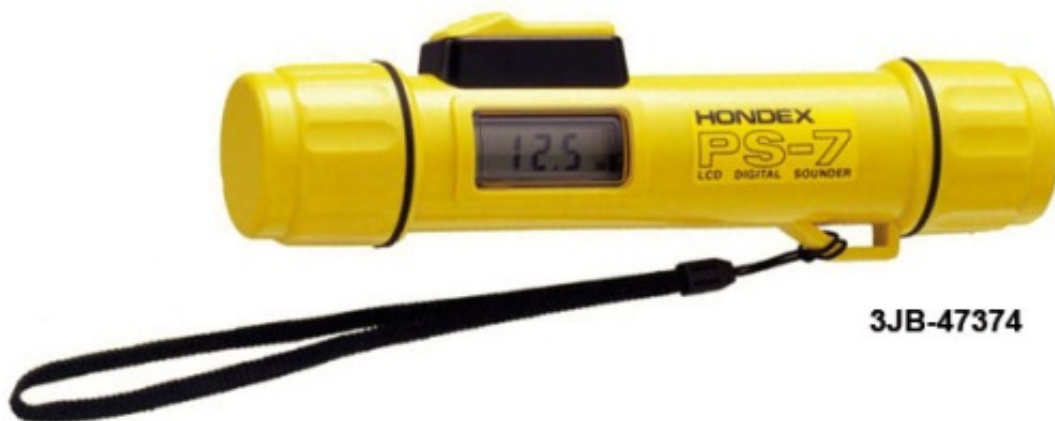
**Figure 3:** Profondimètre de marque Hondex PS-7

Nous avons été un peu surpris d'apprendre qu'il n'existe pas de carte bathymétrique connue du lac Nick. Pour estimer la profondeur des herbiers, nous avons utilisé un profondimètre électronique (Ecosensor).

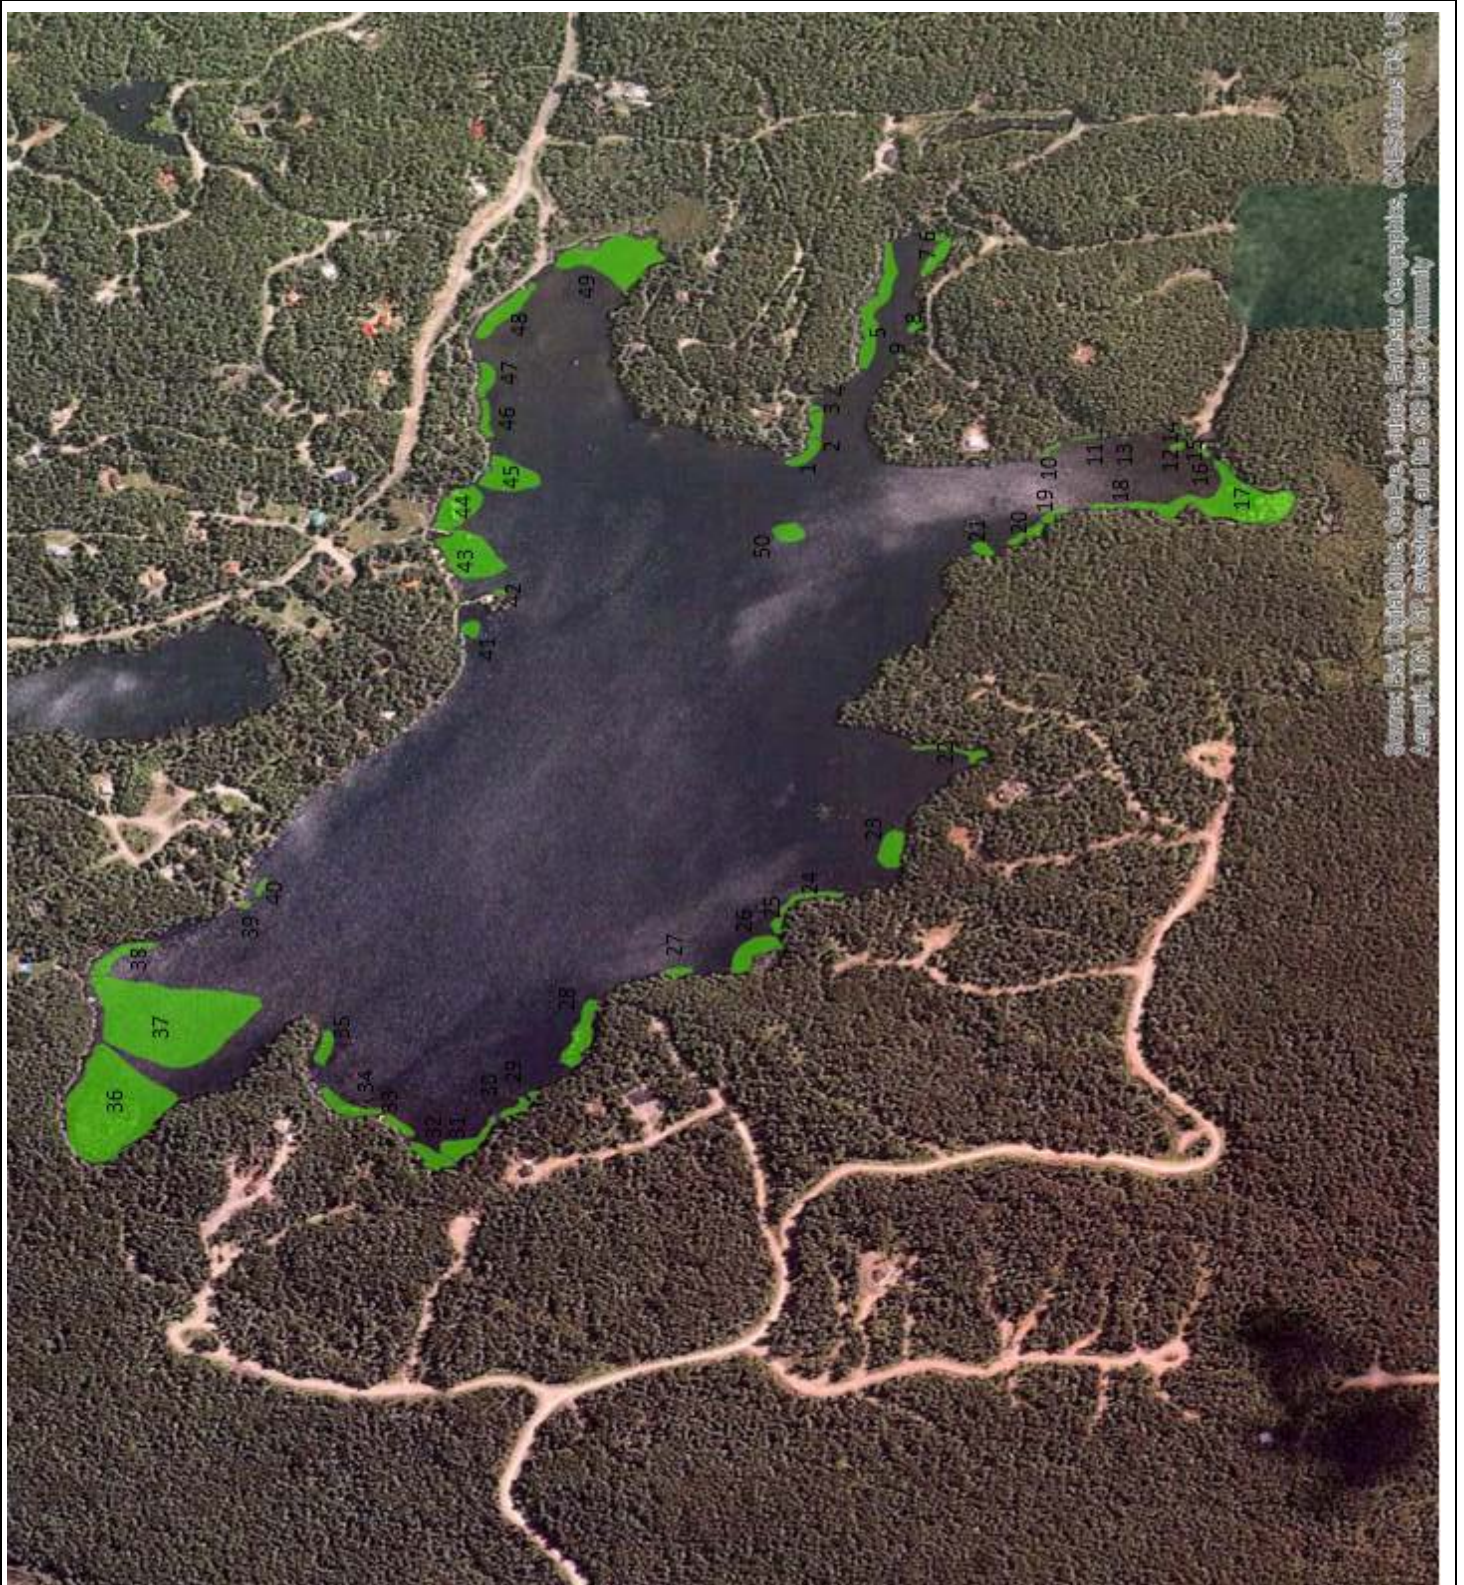
Carte 2: Localisation des herbiers aquatiques au lac Nick

Au lac Nick, les plantes aquatiques poussent sur un substrat mélangé d'argile et de matière organique dans lequel on retrouve parfois des roches de diverses dimensions. Quelques herbiers de plantes émergentes préfèrent un substrat sablo-gravelleux qu'on retrouve surtout sur les rives de la partie large du lac.

Une belle diversité de plantes a été observée au lac Nick avec 33 espèces mais aucune plante exotique envahissante aquatique ne fut inventoriée. Par contre, à deux endroits, une espèce de milieu humide colonise une petite superficie de la bande riveraine, le roseau commun (*Phragmites australis*) (herbiers 39 et 46). Cette espèce serait apparue récemment dans le secteur.

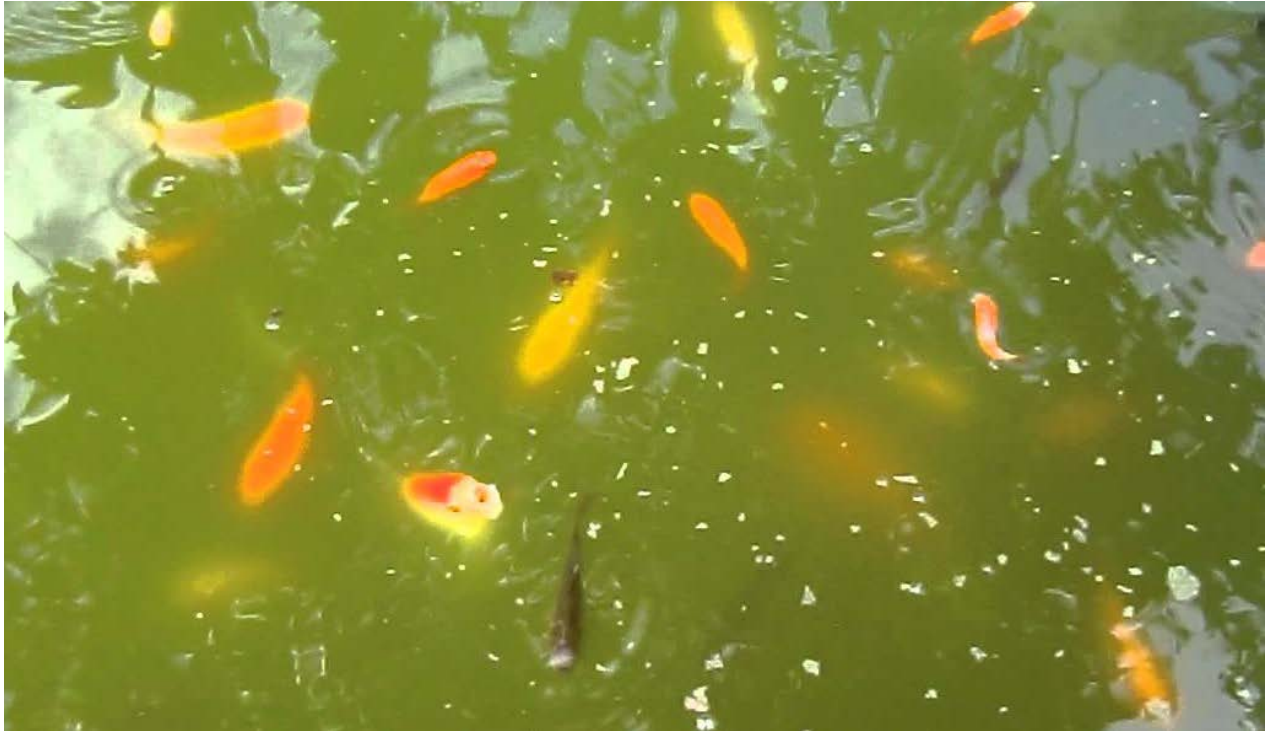
Cependant, l'observation d'un gros carassin doré (poisson rouge) de plus de 40 cm de long a attiré notre attention. Selon les riverains, il y a une quinzaine d'années, une ancienne résidente a déversé dans l'étang son aquarium contenant plus d'une vingtaine de carassins dont plusieurs ont survécus et sont devenus énormes. Une dizaine de carassins dorés semblent donc subsister encore dans l'étang et il arrive que des visiteurs les nourrissent à partir du chemin.

Une telle quantité de gros carassins joue un rôle significatif dans l'apport de phosphore dans l'eau de l'étang Deer, que la coloration blanchâtre témoigne. Le carassin consomme une grande quantité de nourriture et produit des quantités toutes aussi significatives de déchets organiques contenant une grande quantité de phosphore. C'est d'ailleurs un problème rencontré dans les piscicultures où on élève cette espèce. Ils polluent donc fortement leur environnement, ce qui profite grandement aux algues et bactéries qui affectent la transparence de l'eau.

**Figure 5 :** Étang extérieur avec des carassins qui produisent de grande quantité de déchets phosphorés. Ceux-ci favorisent des fleurs d'eau de cyanobactéries et d'algues. Ces fleurs d'eau affectent la couleur et la transparence de l'eau.

Conséquemment, une telle quantité de carassins dans l'étang est une source de contamination appréciable pour le lac Nick car l'eau de l'étang s'évacue directement dans le lac. La concentration de carassins est donc trop grande pour que le milieu absorbe de lui-même le phosphore. Sans procéder nécessairement à leur élimination, il est recommandé de les retirer de l'étang et de les transférer dans un habitat artificiel qui leur convient mieux.

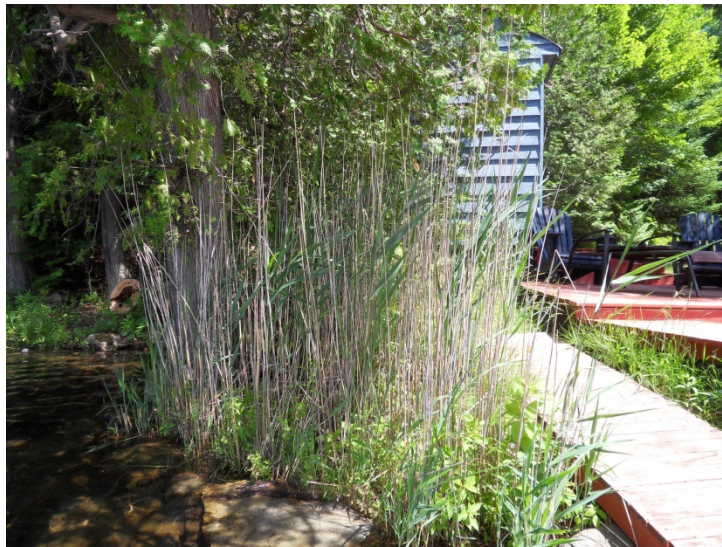
**Figure 6:** Petite colonie de roseau commun (*Phragmites australis*) sur un terrain privé.

Étant donné la faible superficie des herbiers observés, le prélèvement mécanique et la destruction manuelle des rhizomes semble la méthode indiquée à condition d'éliminer immédiatement toute nouvelle pousse au fur et à mesure qu'elle pousse. Une surveillance constante des rives du lac serait recommandable pour identifier tout nouveau foyer d'infestation et appliquer des mesures d'éradication rapide avant que la colonie ne soit trop résistante.

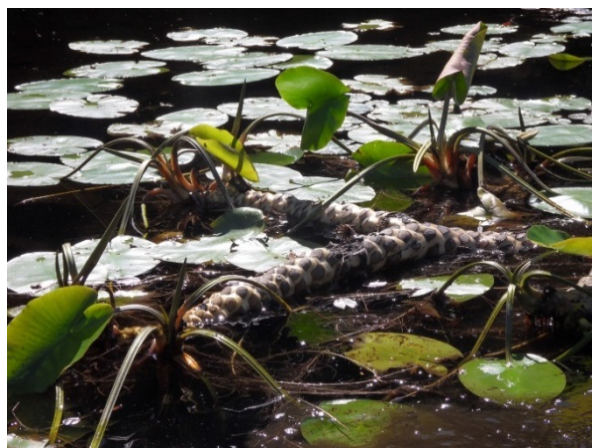
Photo 5: Herbier de feuilles flottantes à grand nénuphar jaune (*Nuphar variegata*) avec son rhizome exposé à l'air

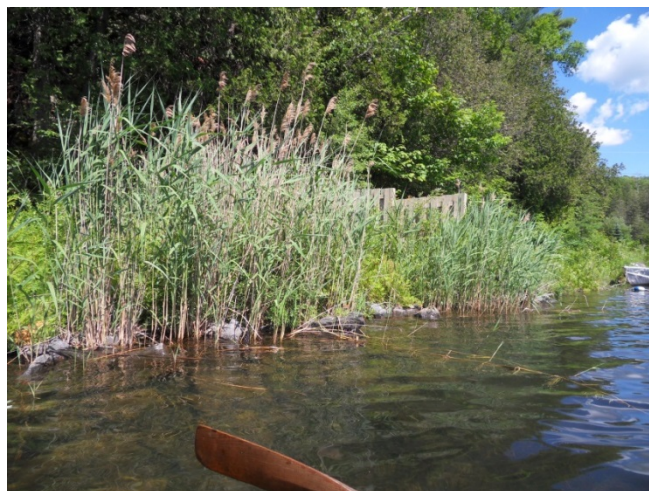
Photo 8: Herbier émergent de roseau commun (*Phragmites australis*)
