## Interprétation des résultats de suivis de qualité de l'eau et diagnostic de tributaires au lac Nick

# INTERPRÉTATION DES RÉSULTATS DES SUIVIS DE QUALITÉ DE L'EAU ET DIAGNOSTIC DE TRIBUTAIRES AU LAC NICK

## *RAPPORT FINAL*

Mai 2018

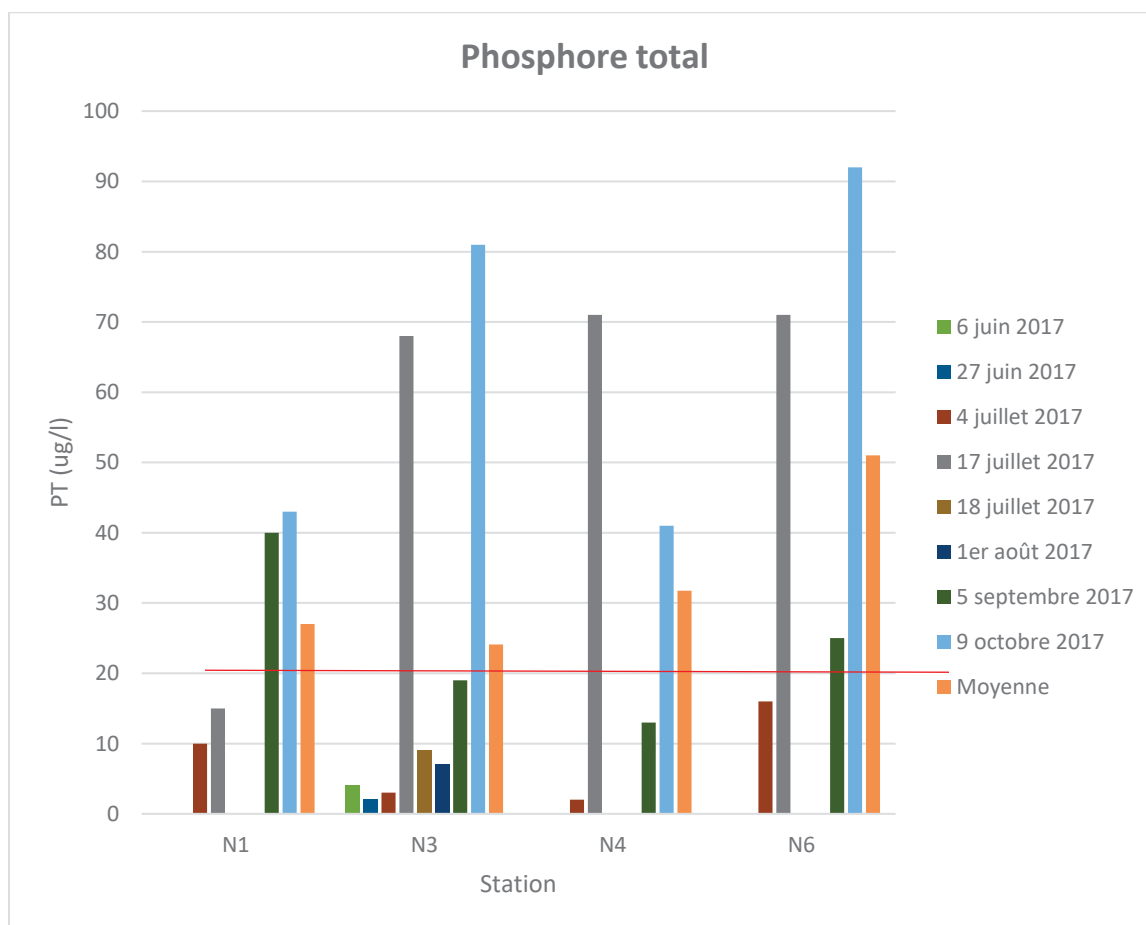
**Figure 1. : Concentration en phosphore total pour les différentes stations en 2017**

Pour les quatre tributaires du lac étudiés en 2017, le critère du MDDELCC pour le phosphore total est dépassé seulement par temps de pluie (17 juillet, 5 septembre et 9 octobre). Ces résultats suggèrent des processus d'érosion dans le bassin versant du lac Nick ou des apports de phosphore issus du lessivage des sols. L'hypothèse de l'érosion des sols en temps de pluie est appuyée par les résultats de concentration en matières en suspension (MES) pour ces mêmes tributaires (figure 2). En fait, on observe des concentrations en matières en suspension élevées pour les campagnes d'échantillonnage réalisées par temps de pluie pour les quatre tributaires. Au niveau du phosphore, le tributaire 6 est le plus problématique selon les données de 2017 et le deuxième plus problématique au niveau de la concentration des MES. Pour les MES, le tributaire 3 est le plus problématique et il a enregistré une valeur très élevée pour ce paramètre le 17 juillet, soit tout juste après un orage. Par temps sec, il n'y a eu aucun dépassement pour le phosphore et les

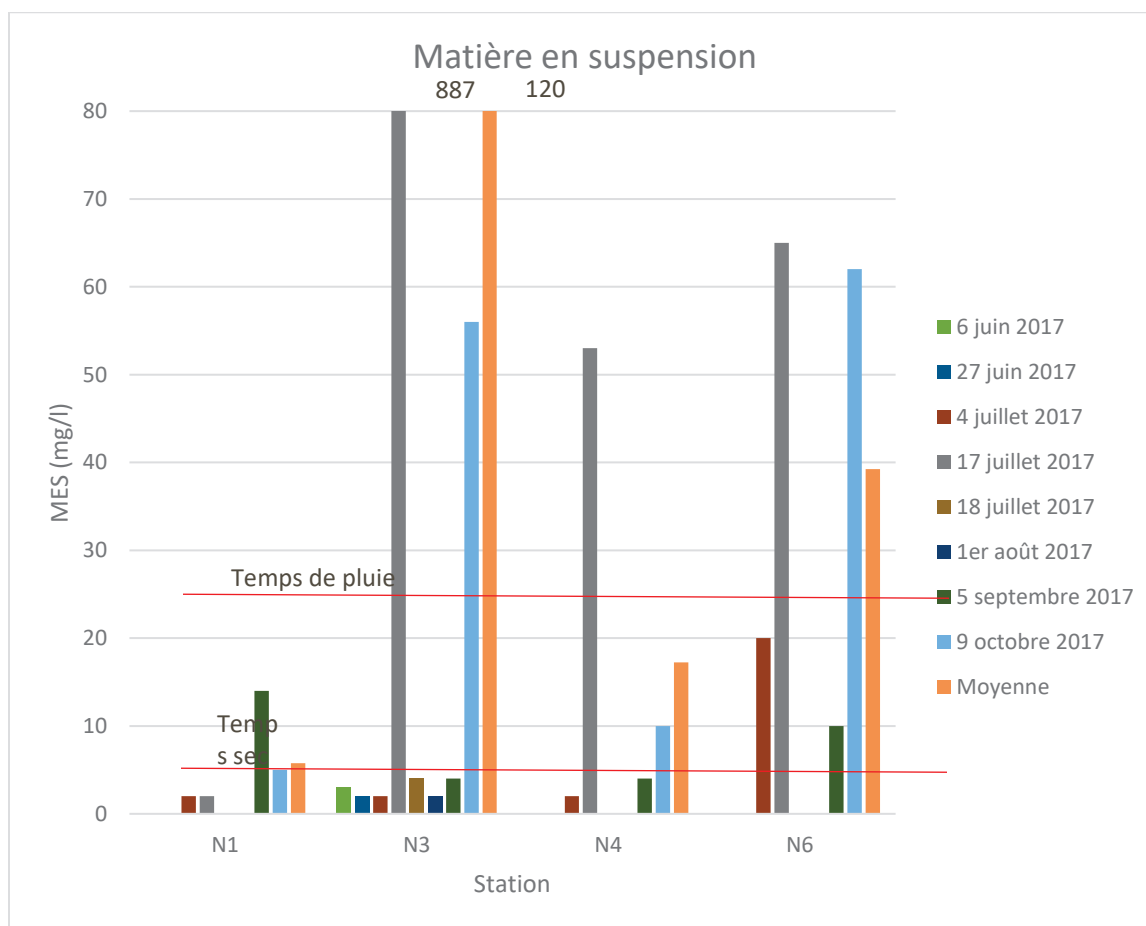
Figure 2. : Concentration en matière en suspension pour les différentes stations en 2017

MES pour les quatre tributaires à l'exception du tributaire 6 qui a dépassé le critère pour les MES lors de la campagne du 4 juillet. Ce dépassement était possiblement lié au brassage du fond du ruisseau par le passage d'animaux, d'humains ou de travaux en amont de la station. Il pourrait également être dû à une erreur de manipulation. En effet, dans un petit cours d'eau par temps sec, il est parfois difficile de récolter l'eau sans toucher au fond. Il se pourrait que des sédiments du fond aient pénétré dans la bouteille lors de l'échantillonnage.

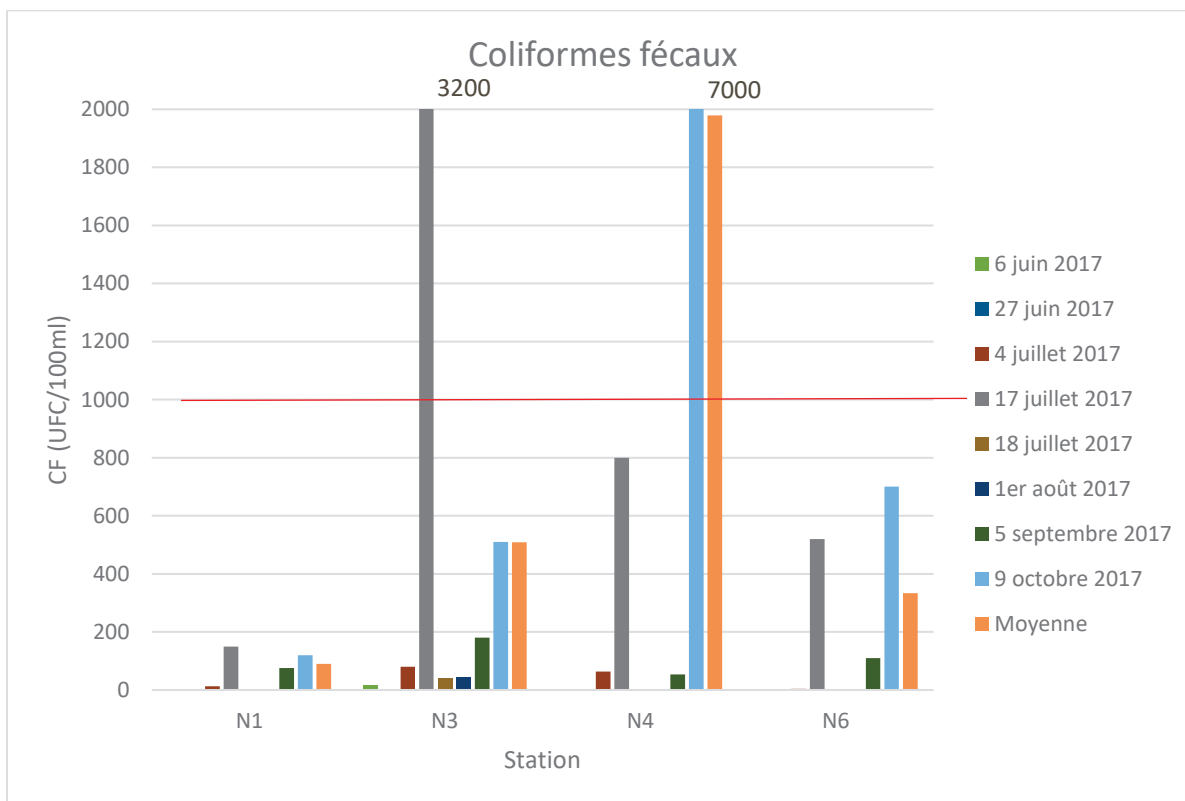
**Figure 3. : Concentration en coliformes fécaux pour les différentes stations en 2017**

Les résultats de 2017 suggèrent qu'il y a peu ou pas de problématique de contamination aux coliformes fécaux dans les tributaires du lac Nick au niveau de leur station aval selon le critère du MDDELCC. En fait, il n'y a que deux dépassements du critère de 1000 UFC/100 ml pour toutes les campagnes d'échantillonnage de 2017 et pour les 4 stations, et ce, malgré plusieurs campagnes réalisées en temps de pluie. Ces dépassements ponctuels pourraient être reliés seulement à un animal domestique ou sauvage ayant déféqué dans le ruisseau ou très près de celui-ci. L'un de ces dépassements a été mesuré à la station N4 le 9 octobre en temps de pluie et la source de contamination se situait fort possiblement dans le tronçon situé entre le lac Spring et la station N4. En fait, la station 4B située en aval du lac Spring ne montre pas de contamination lors de cette même campagne. La même observation est faite pour le tributaire 3 le 17 juillet alors que la source de contamination semble être située entre la sortie du lac Deer et la station N3 (concentration de seulement 19 UFC/100 ml mesurée à la station 3B).

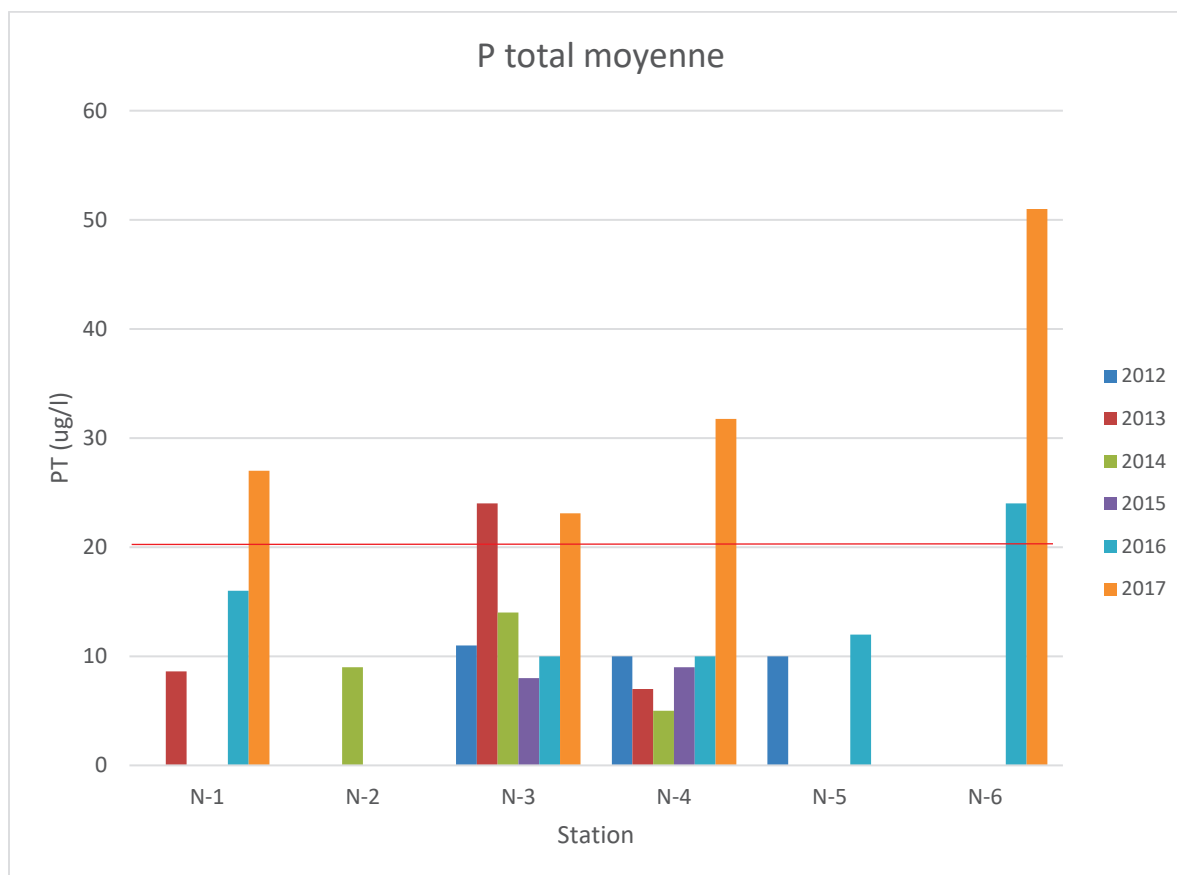
**Figure 4. : Concentrations annuelles moyennes en phosphore total de 2012 à 2017**

L'année 2017 est celle présentant les moyennes les plus élevées de phosphore total depuis 2012 pour les stations dont un suivi a été réalisé en 2017. Cependant, ce phénomène n'est pas nécessairement associé à une réelle dégradation de la qualité de l'eau. Il est possiblement lié au fait qu'en 2017, un total de quatre campagnes a été réalisé après ou pendant des pluies.

Les moyennes annuelles depuis 2012 suggèrent que les tributaires N3 et N6 sont les pires au niveau du phosphore total puisque pour ces tributaires, la moyenne annuelle a dépassé le critère du MDDELCC pour deux années comparativement à une seule ou aucune pour les autres stations.

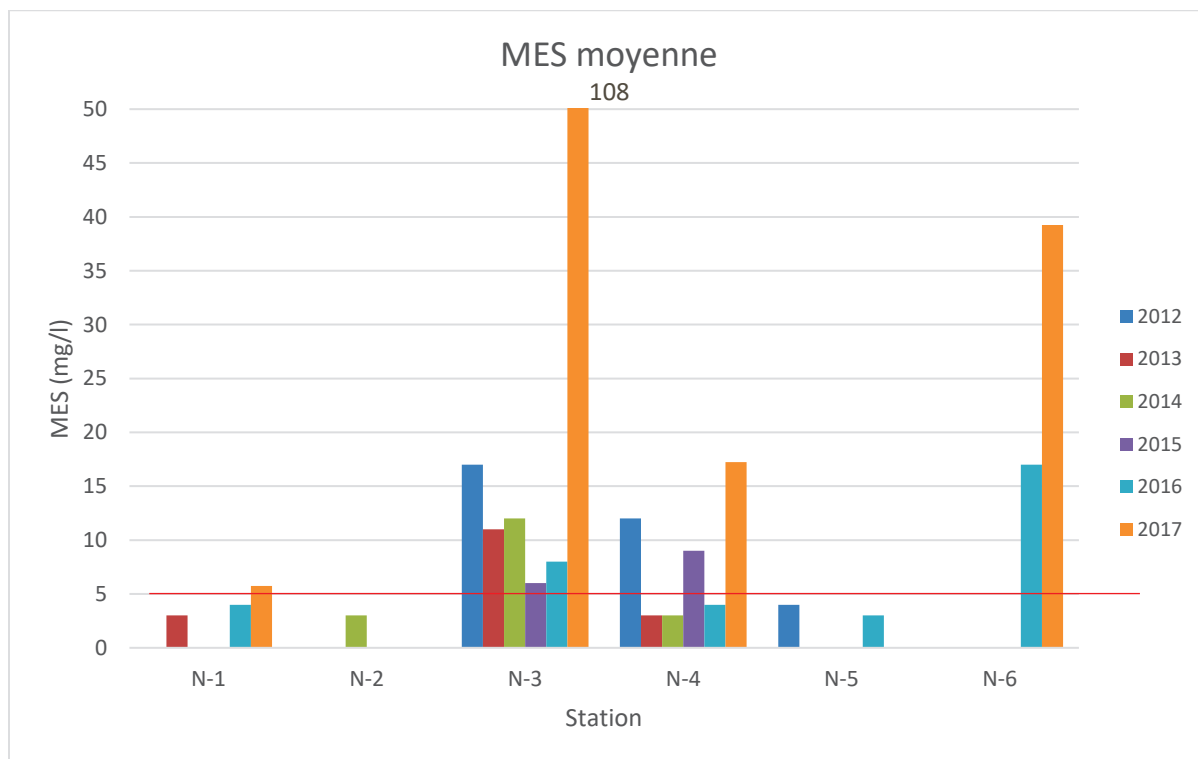
**Figure 5. : Concentrations annuelles moyennes en MES de 2012 à 2017**

Au niveau des MES, la moyenne annuelle du tributaire N3 a dépassé le critère du MDDELCC pour les six années d'échantillonnage. Ces résultats laissent croire à des problématiques d'érosion dans le bassin versant de ce tributaire. Le tributaire N6 semble très problématique au niveau des MES mais celui-ci n'a été échantillonné qu'en 2016 et 2017.

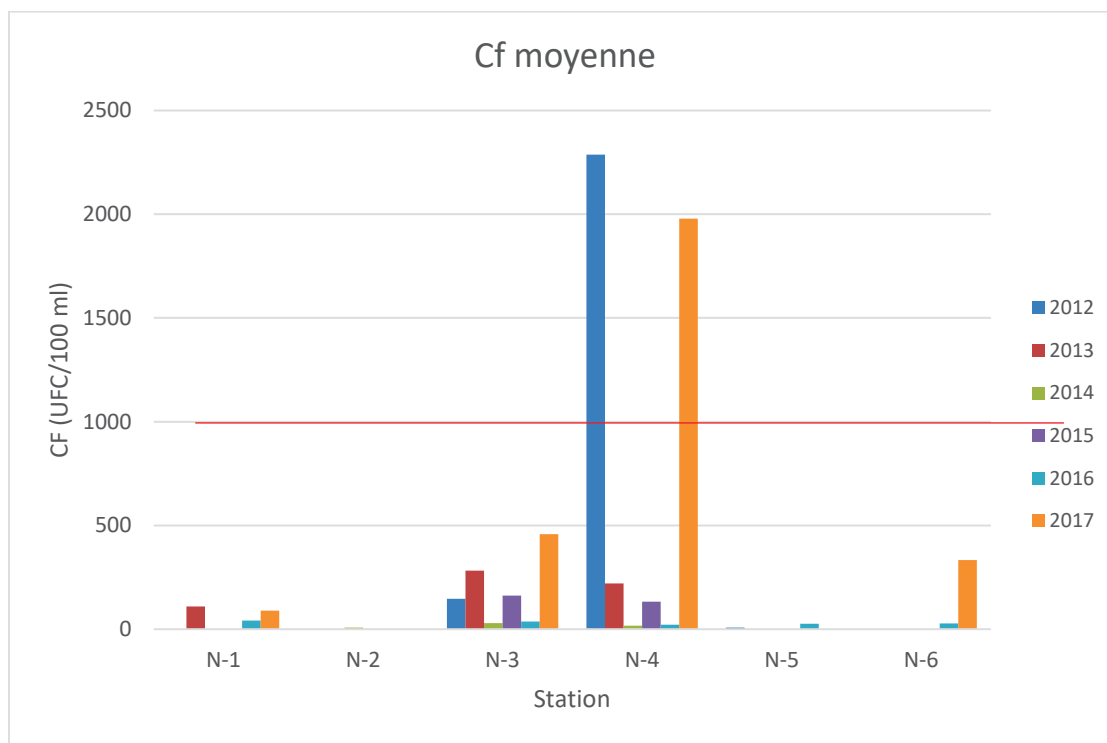
**Figure 6. : Concentrations annuelles moyennes en coliformes fécaux de 2012 à 2017**

À l'image des résultats de 2017 discutés précédemment, il ne semble pas y avoir de problématique importante de contamination en coliformes fécaux du lac Nick en provenance de ses tributaires lorsqu'on regarde les concentrations moyennes annuelles de 2012 à 2017. Le tributaire N4 montre deux dépassements importants, soit les moyennes de 2012 et de 2017. Pour chacun, la moyenne élevée calculée est dû à un évènement ponctuel dans l'année.

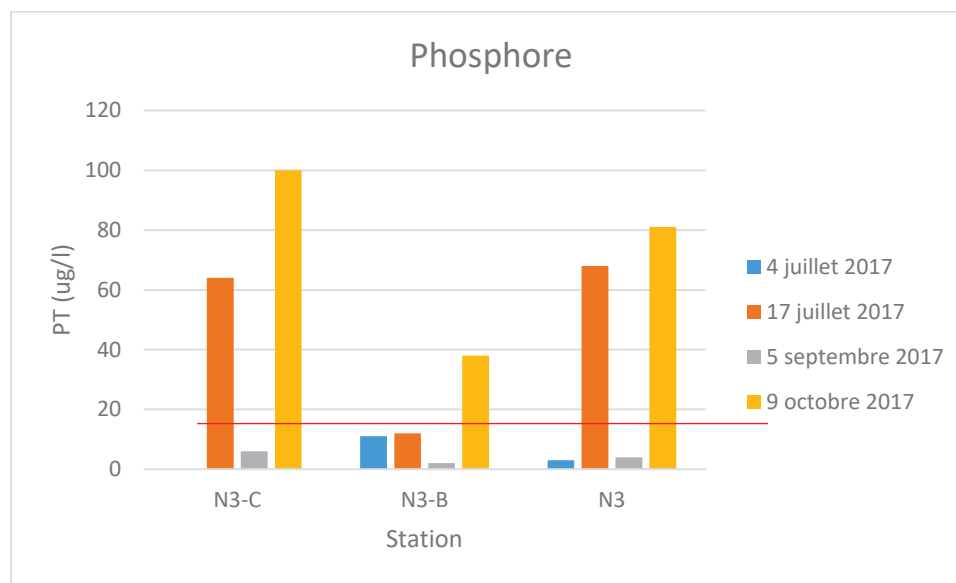
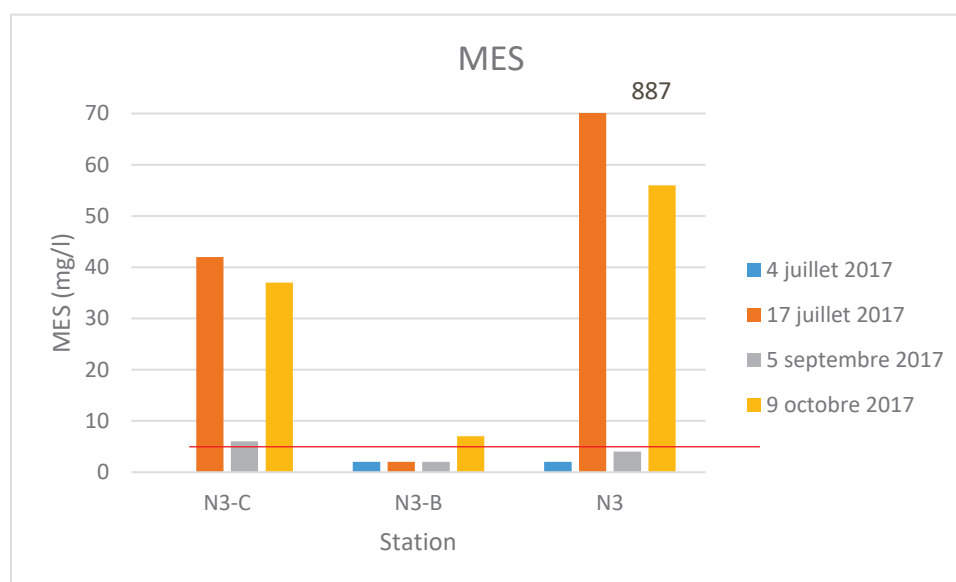
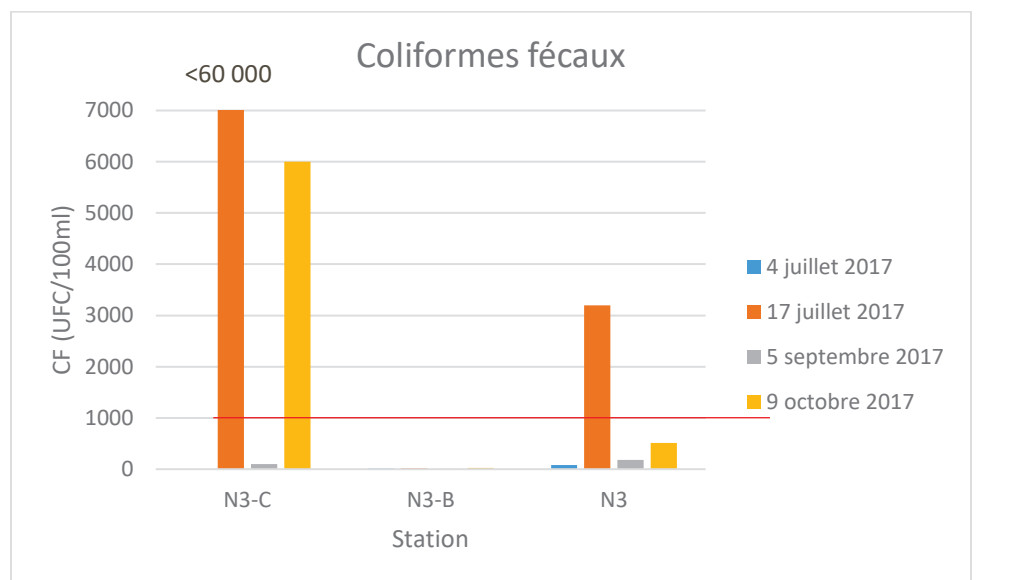
La comparaison des résultats de la station 3-B et 3-C permet de constater que le lac Deer joue le rôle de bassin de rétention pour le phosphore, les MES et les coliformes fécaux. Pour les MES, les concentrations élevées mesurées à la station aval (N3) proviennent certainement d'une ou des problématiques se situant en aval du lac Deer. Cette même observation est faite pour les coliformes fécaux pour la campagne qui montre un résultat dépassant le critère. Cependant, pour le phosphore, il est possible que l'eau de piètre qualité provenant de la station 3-C pour les campagnes du 17 juillet et du 9 octobre contribue aux concentrations élevées mesurées à la station aval pour ces dates. Il y a très certainement aussi des sources de phosphore qui se situent entre la station aval du lac Deer et la station N3 étant donné la hausse marquée des concentrations entre ces deux stations.

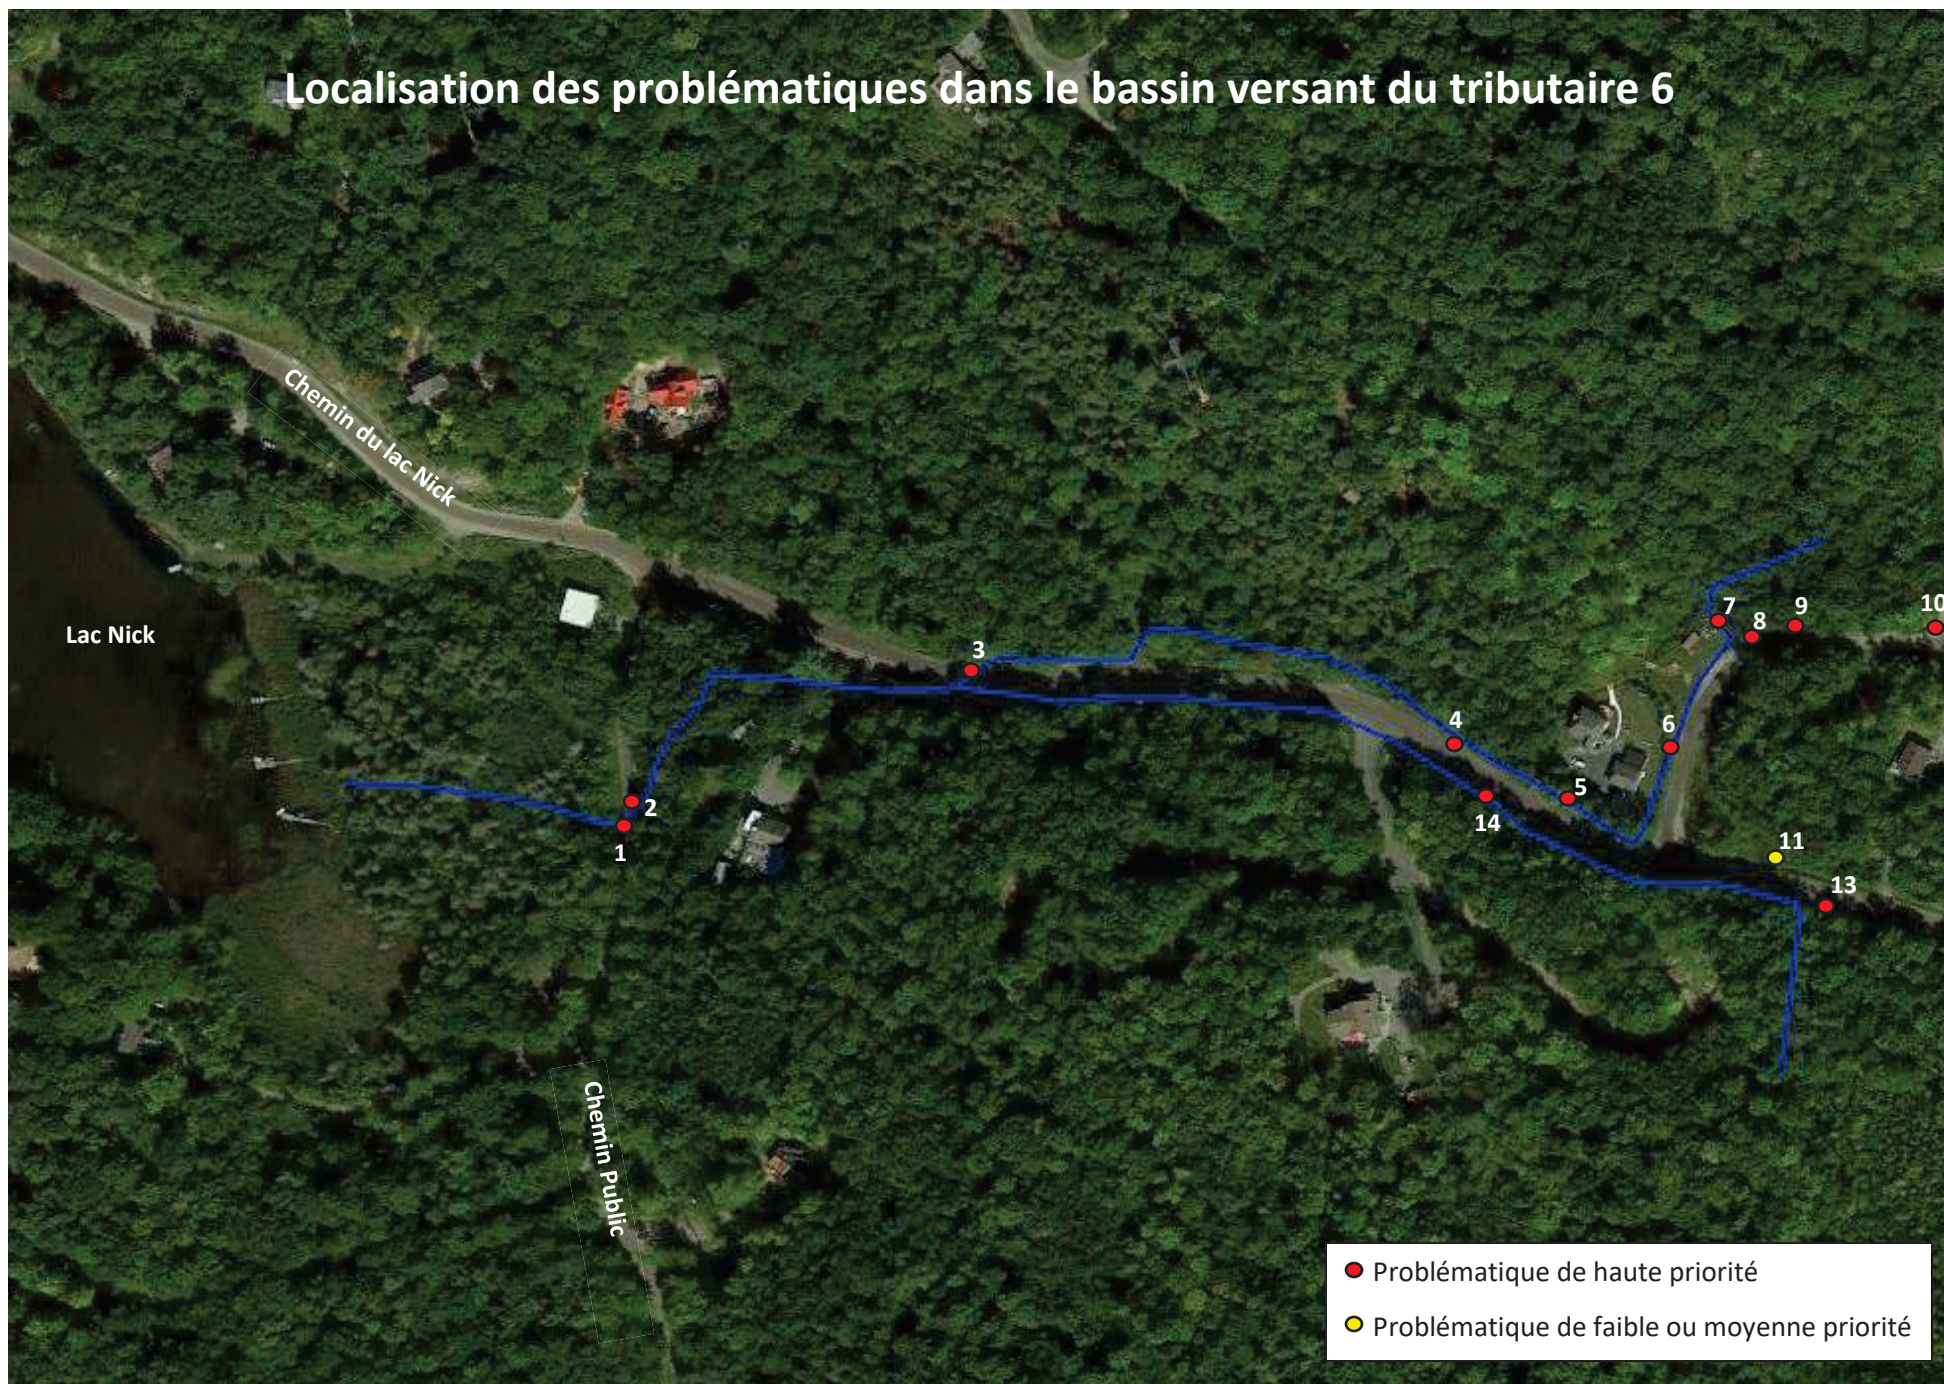
## Localisation des problématiques dans le bassin versant du tributaire 6

Un plus grand nombre de problématiques de haute priorité a été noté dans le bassin versant du tributaire 6. En fait, la présence de foyers d'érosion importants, de sols à nu et d'écoulement des deux branches du tributaire dans des fossés routiers sur une longueur significative, et ce, jumelés aux pentes fortes dans le sous-bassin versant du lac Nick expliquent les valeurs élevées en MES et en phosphore mesurées dans ce tributaire en 2016 et 2017. Ce sous-bassin versant devrait être priorisé pour la mise en place d'actions. Selon les conditions observées lors de la visite terrain, il est possible de croire que le tributaire 6 continuera d'amener une grande quantité de sédiments et de phosphore au lac Nick lors des prochaines pluies si des travaux correctifs ne sont pas réalisés rapidement. Ce tributaire se déverse dans une baie du lac Nick et celle-ci présente des signes d'envasement (faible profondeur, abondance de plantes aquatiques, etc.). Il est donc important de limiter les apports en contaminants afin de freiner l'envasement.
