CARACTÉRISATION ENVIRONNEMENTALE DU BASSIN VERSANT DU LAC NICK (MUNICIPALITÉ DE BOLTON-EST)

OCTOBRE 2009

3.2 Caractérisation des ruisseaux 3 et 4 de la portion Nord du Lac Nick

3.2.2 Inventaire de la portion Sud du lac Nick

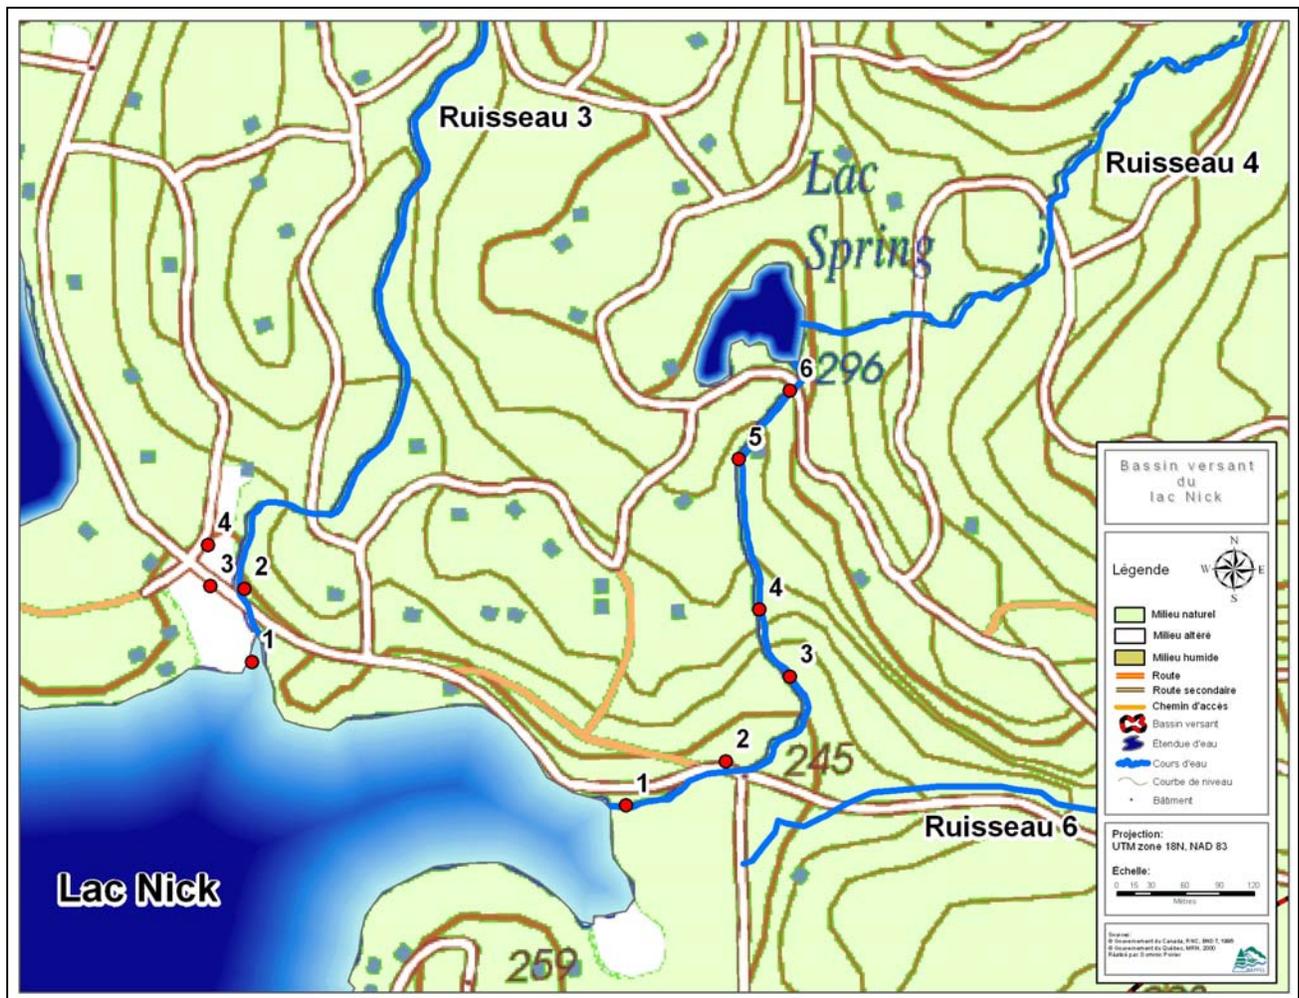
3.2.1 Caractérisation de la portion Nord du Lac Nick

Pt 2: Ponceau traversant le chemin du Lac Nick ayant été nouvellement réaménagé. On constate qu'aucune végétation n'est présente en bordure de la route, de sorte que les talus au pourtour des deux extrémités du ponceau affichent des signes d'érosion. L'eau qui ruisselle sur le chemin cause du ravinage lorsqu'elle rejoint le cours d'eau aux points les plus bas de la chaussée soit près des extrémités du ponceau. Du côté aval, le ponceau devrait être enfoncé de 10% de son diamètre afin d'être conforme aux normes de mise en place de ce type d'équipement. De plus, une bande de végétation d'une largeur suffisante devrait être mise en place afin d'éviter que les sédiments apportés par les eaux de ruissellement ne parviennent jusqu'au ruisseau. Dans le cas où la route n'est pas assez large pour y implanter une bande de végétation, la mise en place d'une bordure pourrait minimiser l'apport en sédiments par le ruissellement et le déplacement de gravier lors des travaux de déneigement. Du côté amont, une reconfiguration du ponceau est à effectuer. Le réaménagement devra se faire par un entrepreneur qualifié afin de respecter les normes établies et d'éviter une importante érosion des abords de la route tel que constaté lors de la visite. Nous pouvons toutefois émettre certaines recommandations. Stabiliser les rives du fossé du côté Nord de la route afin de limiter l'érosion des talus. Végétaliser les talus et réduire la vitesse d'écoulement des eaux provenant du côté est du fossé afin d'éviter la formation de remous à la confluence de ce dernier et du ruisseau 3. Stabiliser le pourtour du côté amont du ponceau et éviter que celui-ci n'entrave la descente des eaux du côté est du fossé. Dû à l'avancée du ponceau dans le fossé, les eaux auront tendance à le contourner, éroder la rive opposée et viendront se joindre au tributaire pour former un remous qui érode le bord de la route. Toutes les rives sur environ 4 mètres de part et d'autre du ponceau doivent être stabilisées afin de résister à l'arrivée rapide de l'eau.

Pt 2: Emplacement où le ponceau traverse le chemin du Lac Nick. Légère accumulation de sédiments du côté aval du ponceau où l'eau s'écoule de façon diffuse dans un milieu humide avant de se jeter dans le bassin de sédimentation. Du côté amont, on observe le ravinage du côté Nord du chemin du lac Nick qui apporte du gravier et du sable vers le ruisseau 4. Mettre en place une bonne bande de végétation à la jonction de l'entrée de cours et du chemin du lac Nick afin de réduire l'apport de sédiments par le talus à proximité du ponceau (voir photos). Mettre en place des mesures favorisant l'écoulement de l'eau de ruissellement vers le fossé afin de réduire le ravinage du chemin du lac Nick dans la courbe à l'Ouest du ponceau (voir photos).

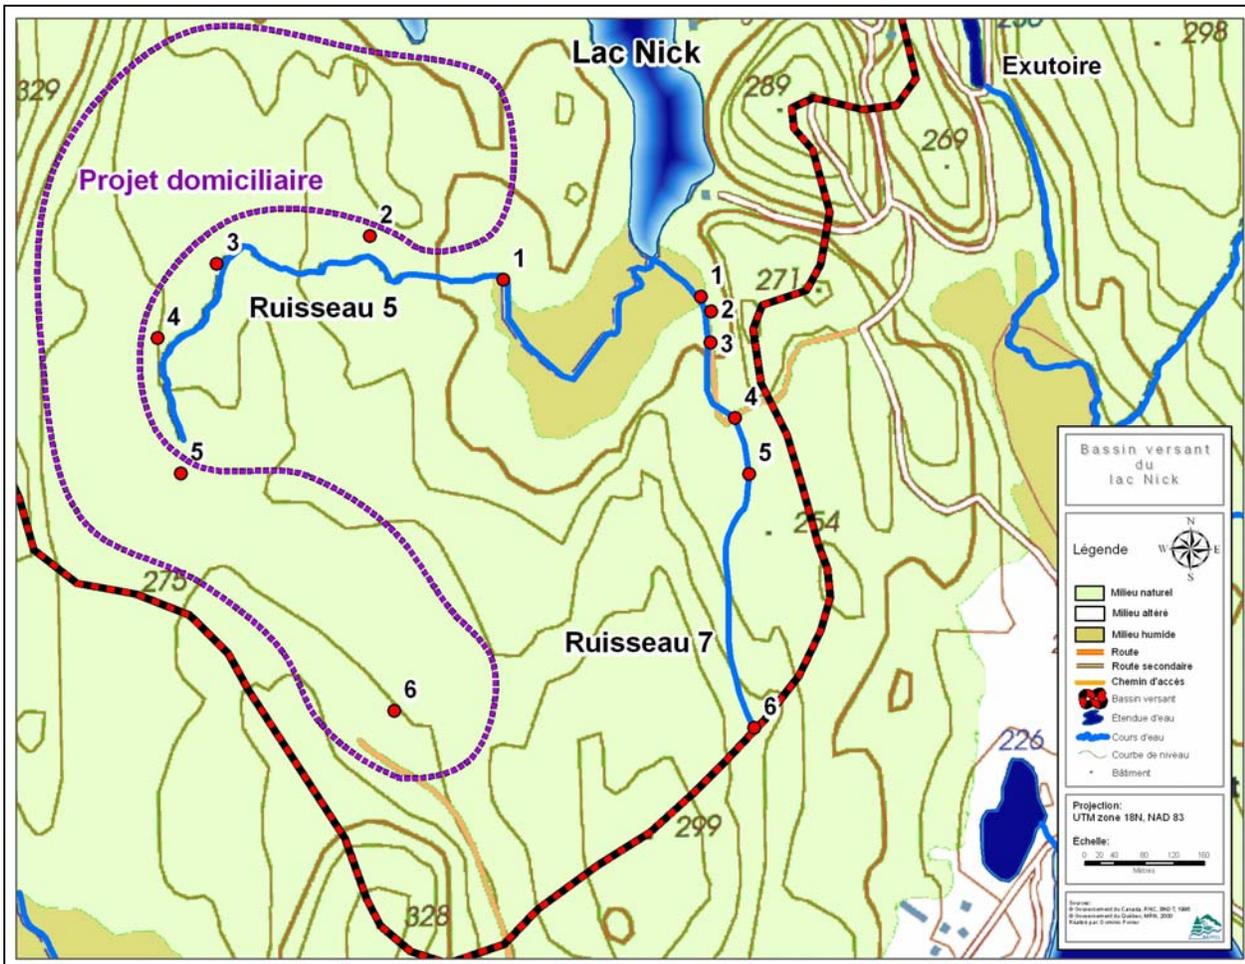
Pt 1: Déversement du ruisseau 5 dans le marais Sud du lac. Accumulation de sédiments organiques à l'entrée du marais, phénomène dû à la décomposition des matières végétales présentes en amont. Le fond du tributaire est composé de cailloux et l'eau y est claire. L'échantillonnage de l'eau du tributaire 5 devrait se faire à cet endroit afin de vérifier sa qualité avant l'entrée vers le milieu humide. À cet effet, un plan d'échantillonnage peut être élaboré par le RAPPEL.

Pt 3: Entre le point 2 et le point 3, le chemin longe le cours d'eau. À partir du point 3, le tributaire bifurque vers le Sud dans une zone ouverte et en friche. Le cours d'eau s'y écoule de façon diffuse. On est encore en présence d'un secteur humide où l'eau s'accumule. Aucune problématique particulière n'est notée à cet endroit.

Pts 4 et 5: Secteur humide sans réelle présence de cours d'eau. Il s'agit de la section amont du ruisseau 5. Plusieurs lots ont été défrichés à des fins de développement domiciliaire.

Pt 1: L'embouchure du ruisseau 7 qui se déverse dans le milieu humide au Sud du Lac Nick. Selon les responsables de l'association, les échantillonnages d'eau se feraient à cet endroit. Dans les rapports de suivi de la qualité de l'eau produits par le RAPPEL, il semble que la qualité de l'eau de ce tributaire soit douteuse. Le secteur sillonné par ce tributaire est exempt d'activité humaine et la pente n'y est pas très importante à l'exception de la portion entre les points 1 et 2.

Pt 3: Secteur où le tributaire progresse dans un petit milieu humide.
