Portrait et diagnostic du lac Sperling 2022

Association des propriétaires du lac Nick (APLN)

Septembre 2022

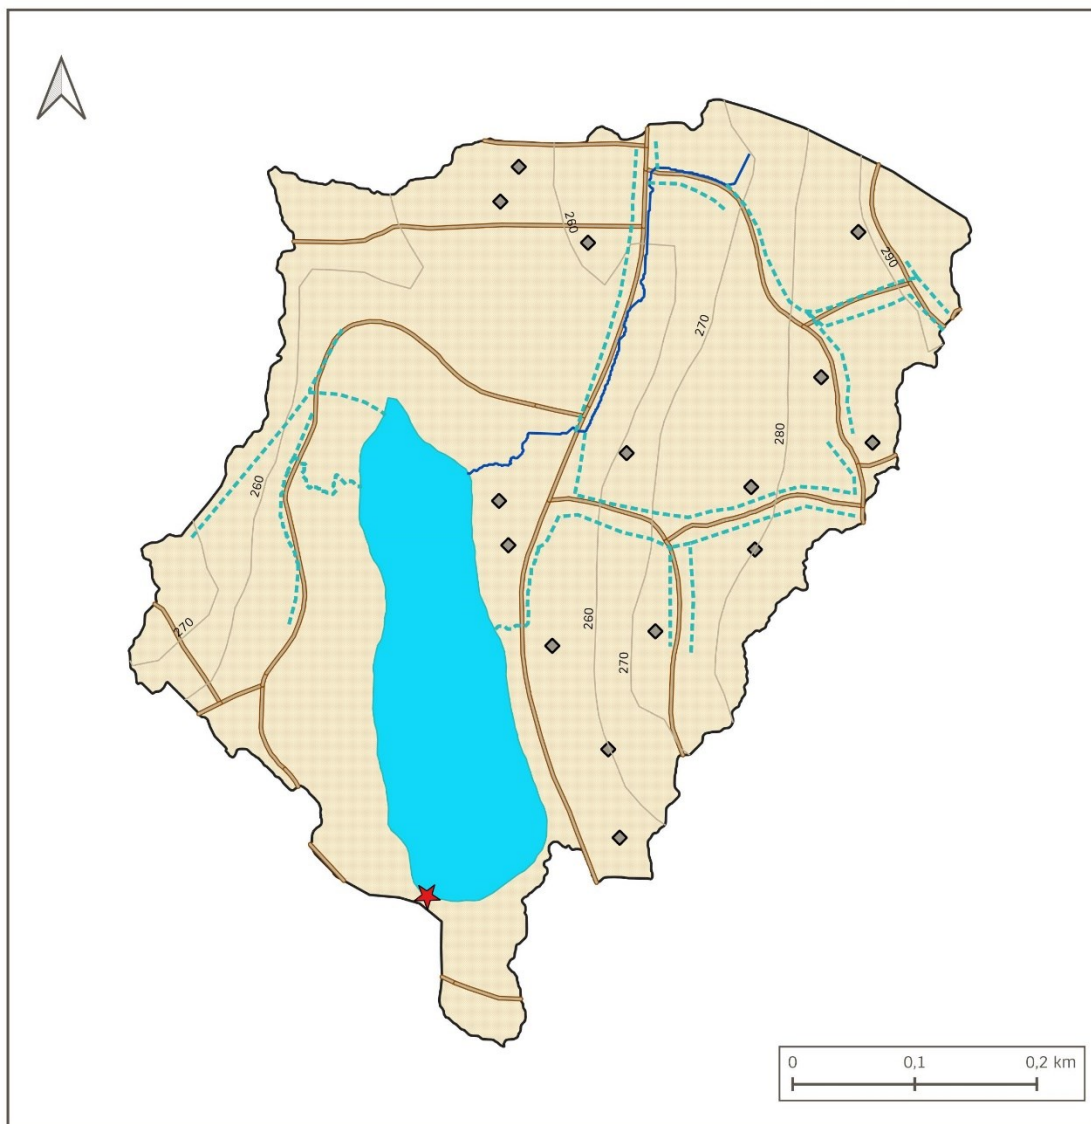
Figure 8. Réseau de drainage dans le bassin versant du lac Sperling en 2021

Toutefois, lors de l'inventaire en 2021, le RAPPEL recensait **4 « tributaires » artificiels** ou zones d'écoulement vers le lac, liés au drainage du réseau routier (Figure 8). Un ruissellement principal a été observé par le ponceau au croisement de la rue des Pics-Bois et du chemin du Lac-Nick, qui draine un secteur développé en pente très forte. L'imperméabilisation du territoire par l'aménagement de propriétés et de chemins contribue à augmenter les débits. Ce réseau de drainage capte également un **écoulement naturel**, en provenance d'une source visible dans le fossé du chemin du Croissant du Lac-Nick, entre le chemin du lac Nick et l'entrée charretière, qui ressurgit avant le lac (RAPPEL à partir de MFFP, 2020a).

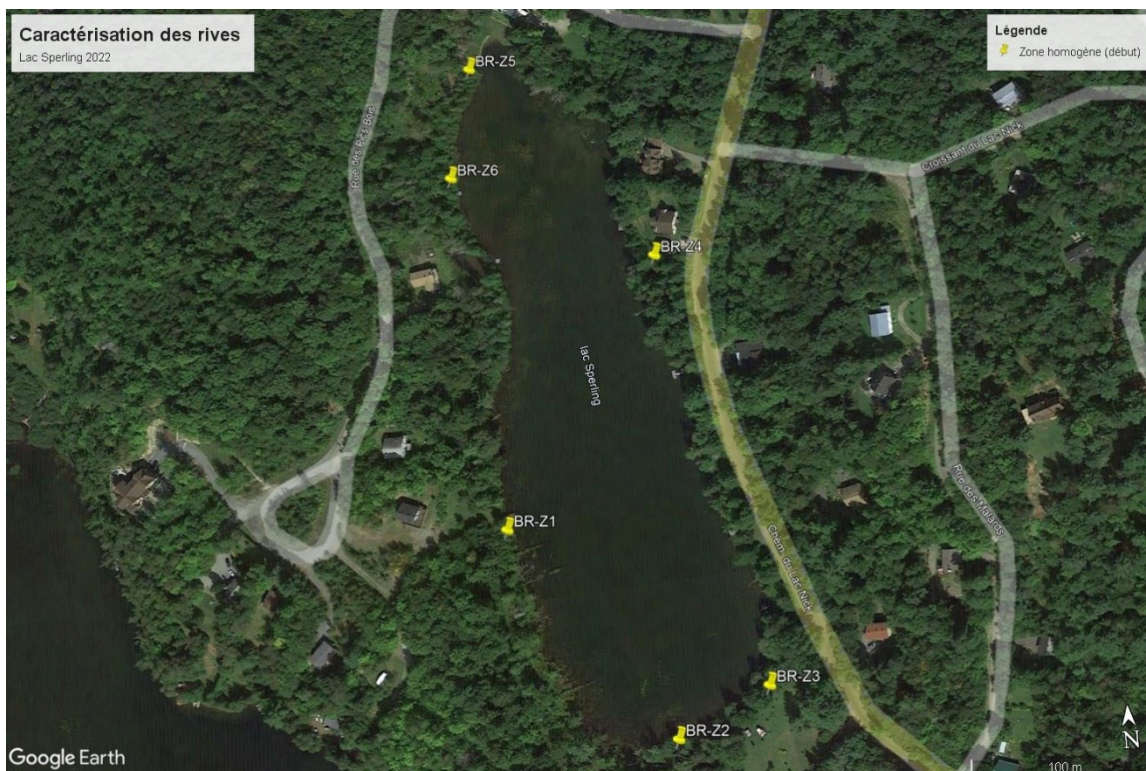
Figure 9. Délimitation des zones homogènes selon la caractérisation des rives au lac Sperling en 2022

Cette caractérisation a permis de constater qu'environ le quart de la bande de **15 mètres** qui ceinture le lac Sperling est constitué de végétation ornementale ou de matériaux inertes (Figure 10). Plus de la moitié des secteurs riverains possèdent moins 80% de végétation naturelle, dont environ 7% qui sont végétalisés entre 40 et 60%.

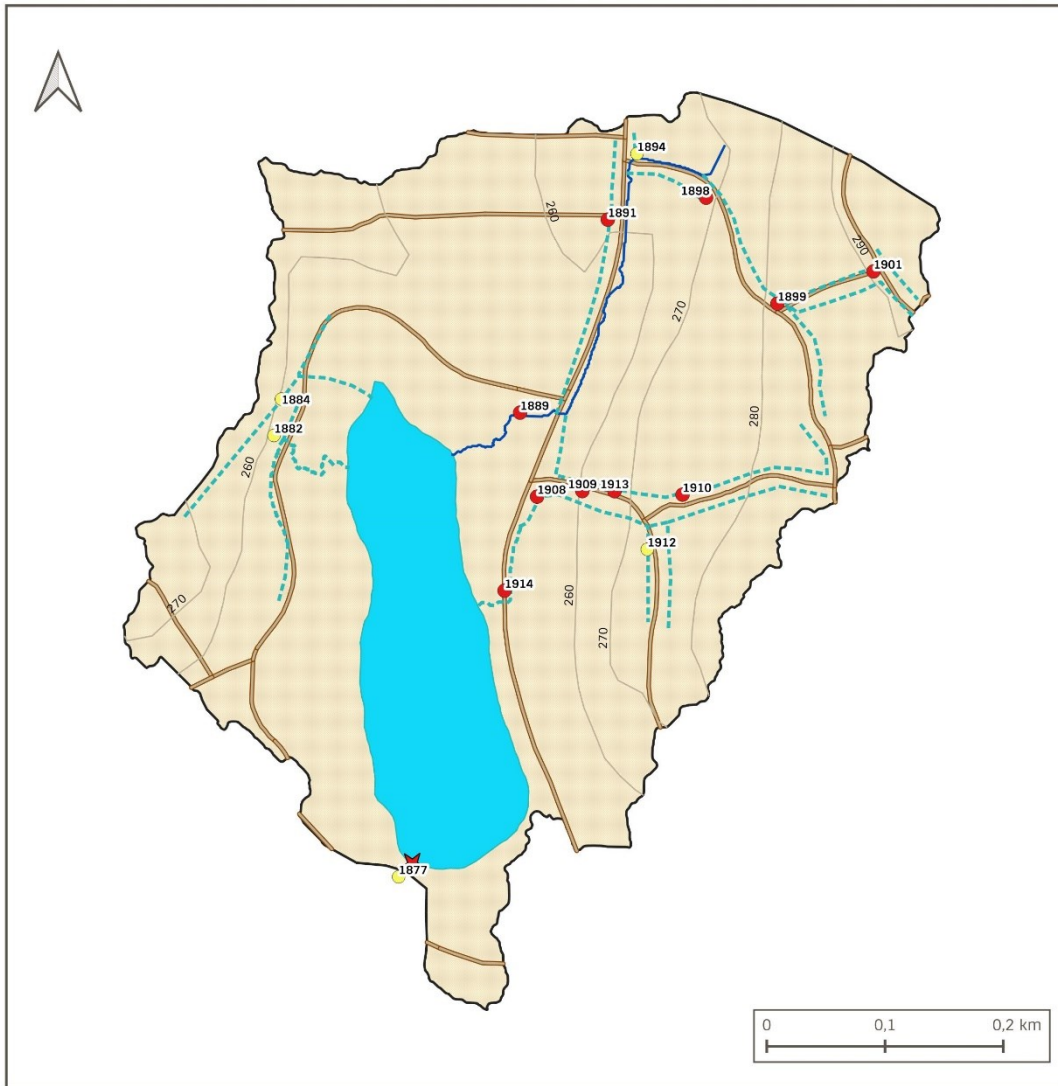
Figure 13. Problématiques d'érosion observées dans le bassin versant du lac Sperling à l'automne 2021

Ainsi, 15 problématiques ont été recensées dans le bassin versant du lac Sperling. **Dix d'entre elles représentent une catégorie 1, nécessitant une intervention prioritaire.** Cinq problématiques de catégorie 2 ont également été notées (Figure 13). L'annexe 2 présente le détail des observations et les travaux correctifs qui sont suggérés.

L'enjeu principal est lié à la présence d'un réseau routier ramifié dans un secteur présentant des pentes très fortes. L'érosion des fossés et des surfaces de roulement cause des apports en sédiments importants au lac Sperling et ce phénomène est facilement observable par les traces laissées sur la propriété riveraine par laquelle s'écoule le tributaire principal du lac (point 1889; Figure 13). Cette problématique menace la santé du lac Sperling. De bonnes pratiques ont été mises de l'avant afin de limiter les apports en sédiments en provenance du réseau routier (seuils, bassin de sédimentations, etc.), mais de toute évidence ces mesures sont insuffisantes. De plus, l'érosion du réseau routier, principalement des fossés, est amplifiée par le développement résidentiel dans les pentes fortes du bassin versant. En remplaçant des surfaces naturelles forestières qui absorbent l'eau et la ralentissent par des surfaces imperméables (toiture, stationnement), les débits sont augmentés dans les tributaires artificiels (fossés) et ceux naturels (cours d'eau).
