Assemblée générale des membres 2022

Bilan annuel 2021 et plan pour 2022

IDENTIFICATION DU NIVEAU DE GESTION DU LAC NICK

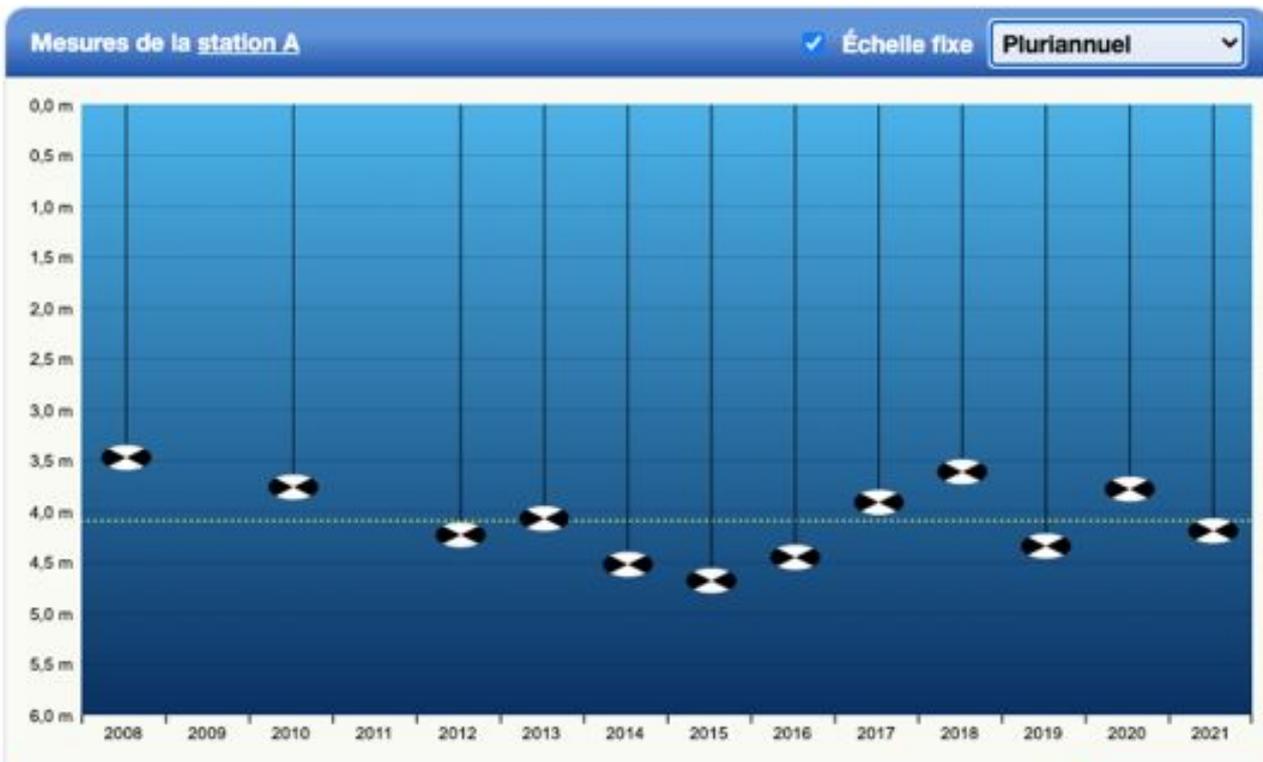
Transparence 2008-2021

Le suivi effectué entre 2008 et 2021 indique que la **transparence** se situe autour de 4,0 mètres avec de légères fluctuations dépendant de la quantité de précipitation reçues et de la température du lac

Lac Nick, N° RSVL 399

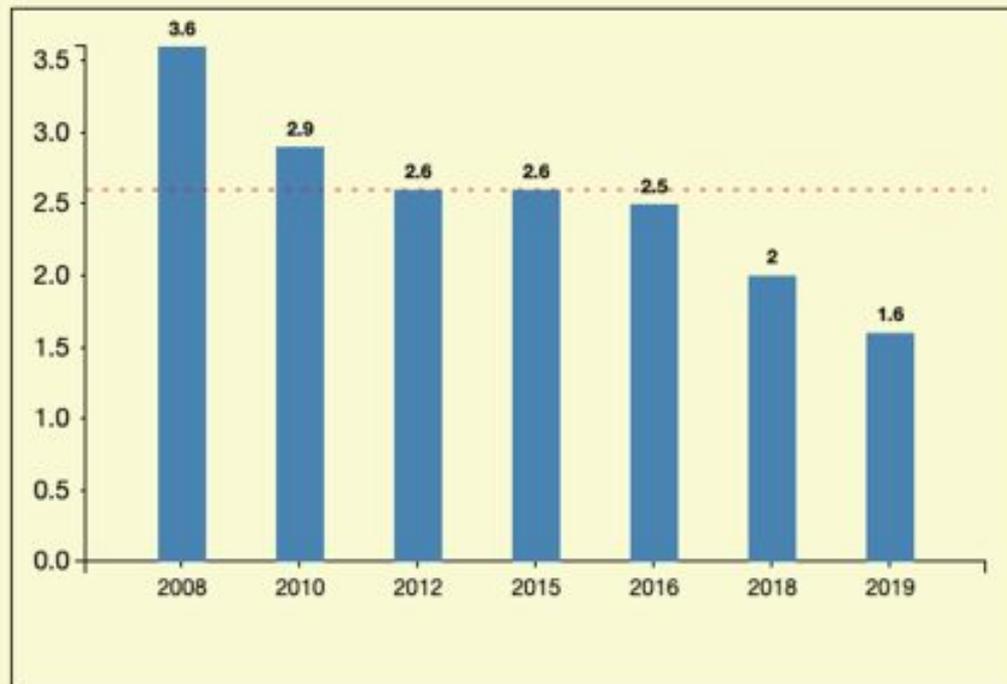
Chlorophylle a

La **chlorophylle** a diminué à chaque année depuis 2008. Indique une réduction de phytoplancton (algues microscopiques) et un bon contrôle du phosphore

Concentration de chlorophylle a ($\mu\text{g/l}$)

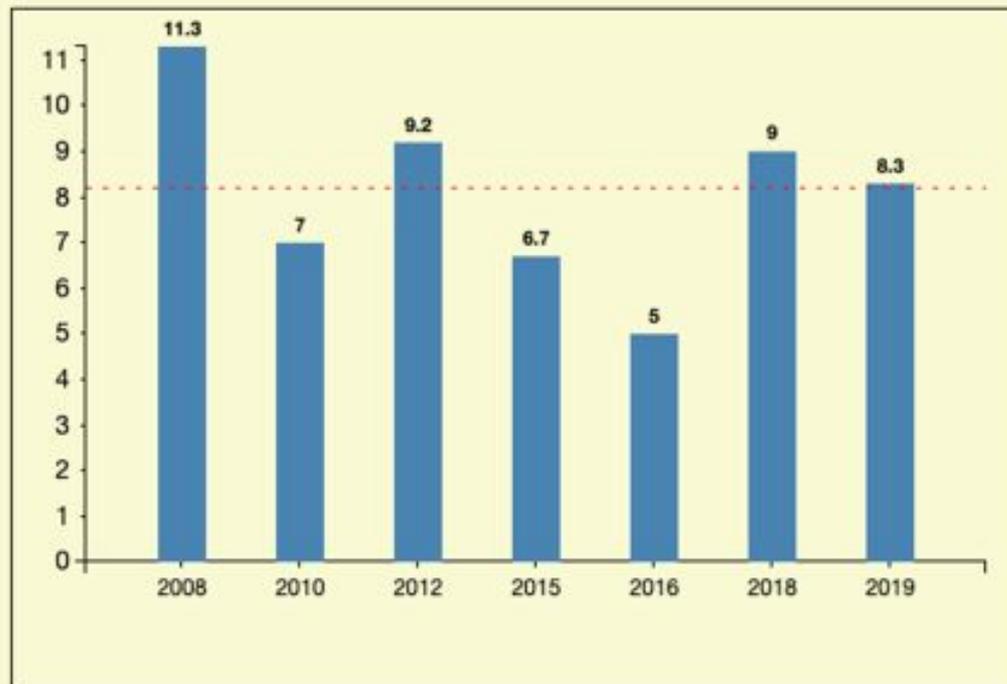
Phosphore total

Le **phosphore** varie d'une année à l'autre en fonction de la quantité de pluie mais demeure à des niveaux acceptables avec en moyenne 8,1 ug/L. Une limite de 10 ug/L est généralement recommandée

Concentration de phosphore total ($\mu\text{g/l}$)

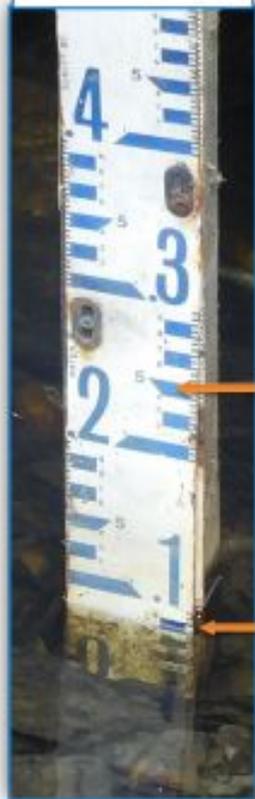
PHOTO PRISE
LE 7 AOÛT 2021

Niveau de gestion
suggéré par
Aqua-Berge
25 cm

Niveau à 9 cm
le 7 août 2021.

Règle fournie par FAPEL en 1986
et déplacée en 2010 sur du roc près
du quai, au 36 chemin Lacasse

En prenant comme seule référence la règle, fournie par FAPEL, placée dans le Lac Nick au 36 chemin Lacasse, on constate que les mesures de cette règle correspondent aux recommandations d'Aqua-Berge. De plus, le niveau de gestion établie par Aqua-Berge, s'avère être presque au même niveau que celle marquée par les eaux du Lac Nick depuis de milliers d'années.

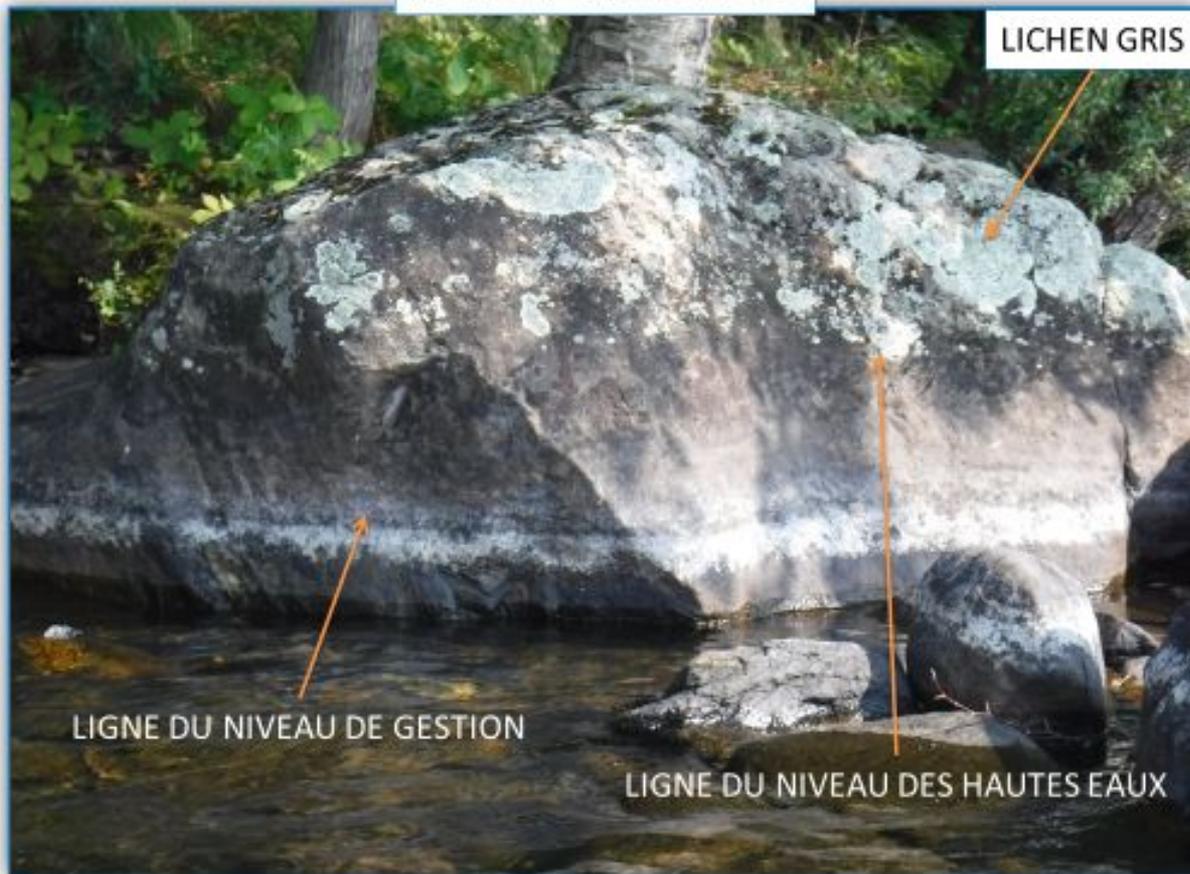
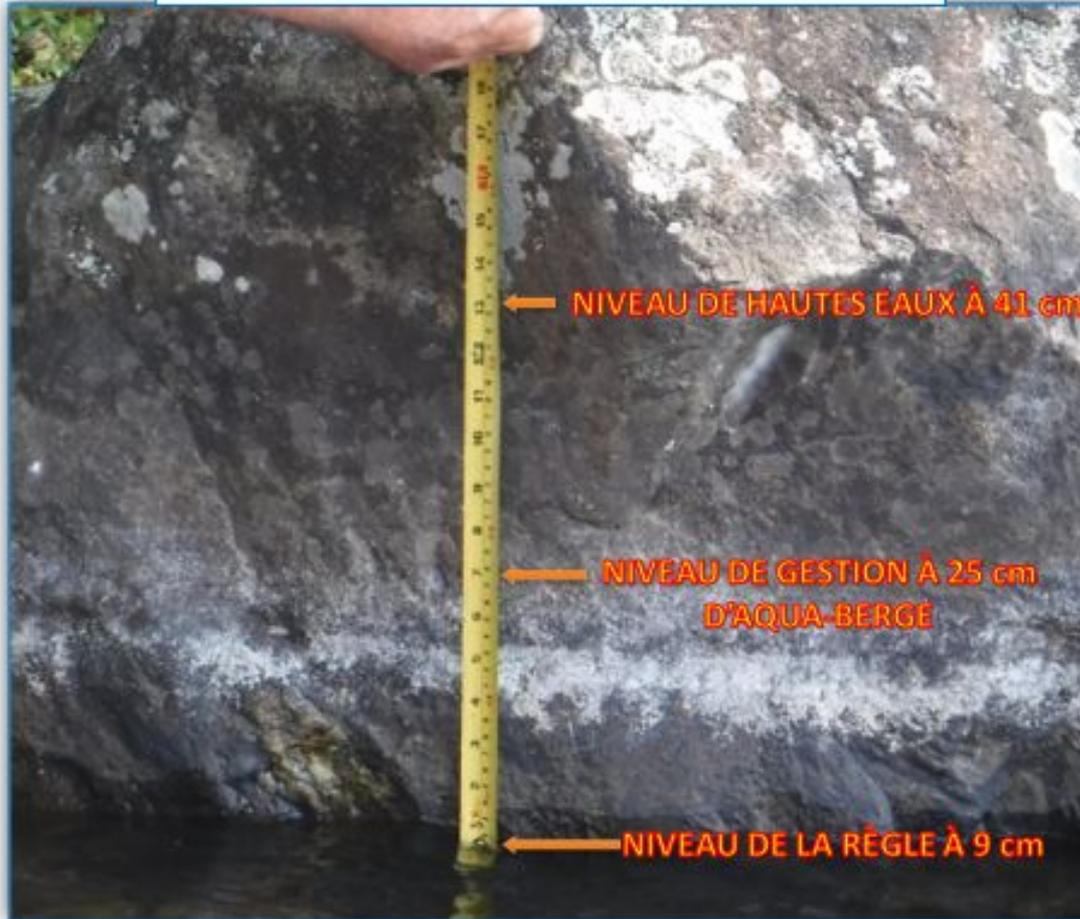
ROCHE #4 Baie nord est, photo prise le 7 août 2021

ROCHE #4 BAIE NORD EST

LICHEN GRIS

LIGNE DU NIVEAU DE GESTION

LIGNE DU NIVEAU DES HAUTES EAUX

Donc, le niveau d'eau de gestion suggéré par l'Étude hydrologique d'Aqua-Berge semble être très près de la ligne de gestion gravée par les eaux du Lac Nick depuis des milliers d'années. Je crois qu'il faut utiliser ce niveau de gestion dans nos graphiques. Ça permettra à tous les propriétaires du Lac Nick de mieux identifier les niveaux bas.

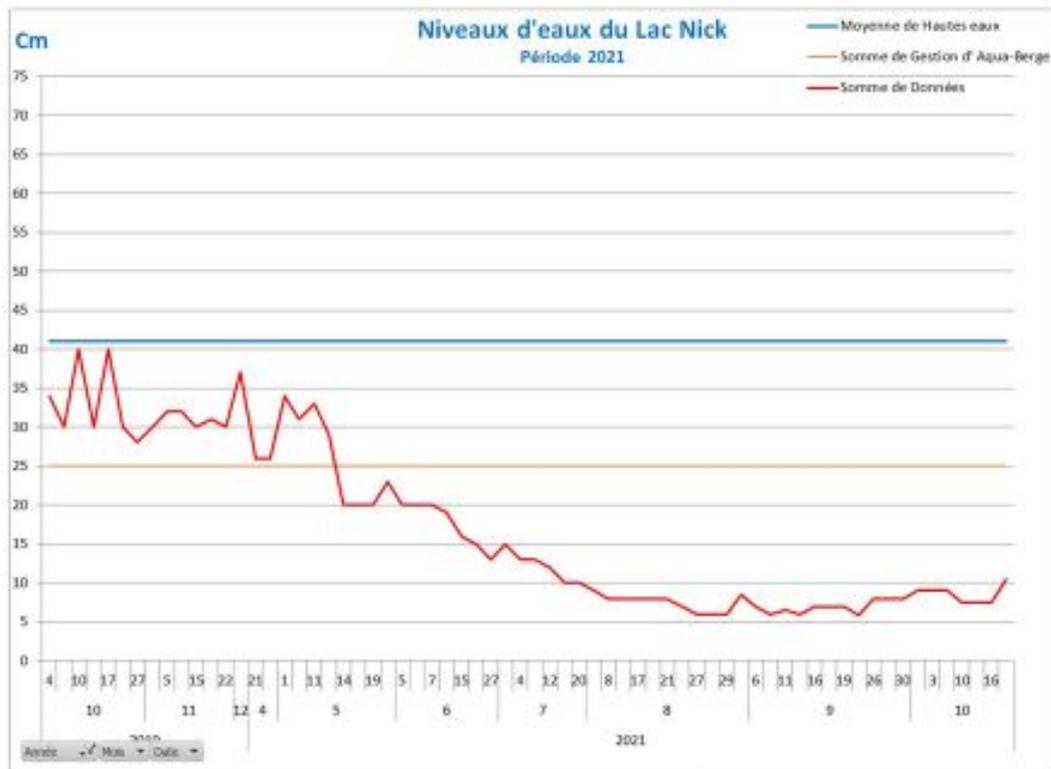
Niveaux d'eaux du Lac Nick

Période 2010 - 2014

— Moyenne de Hautes eaux

— Somme de Gestion d' Aqua-Berge

— Somme de Données

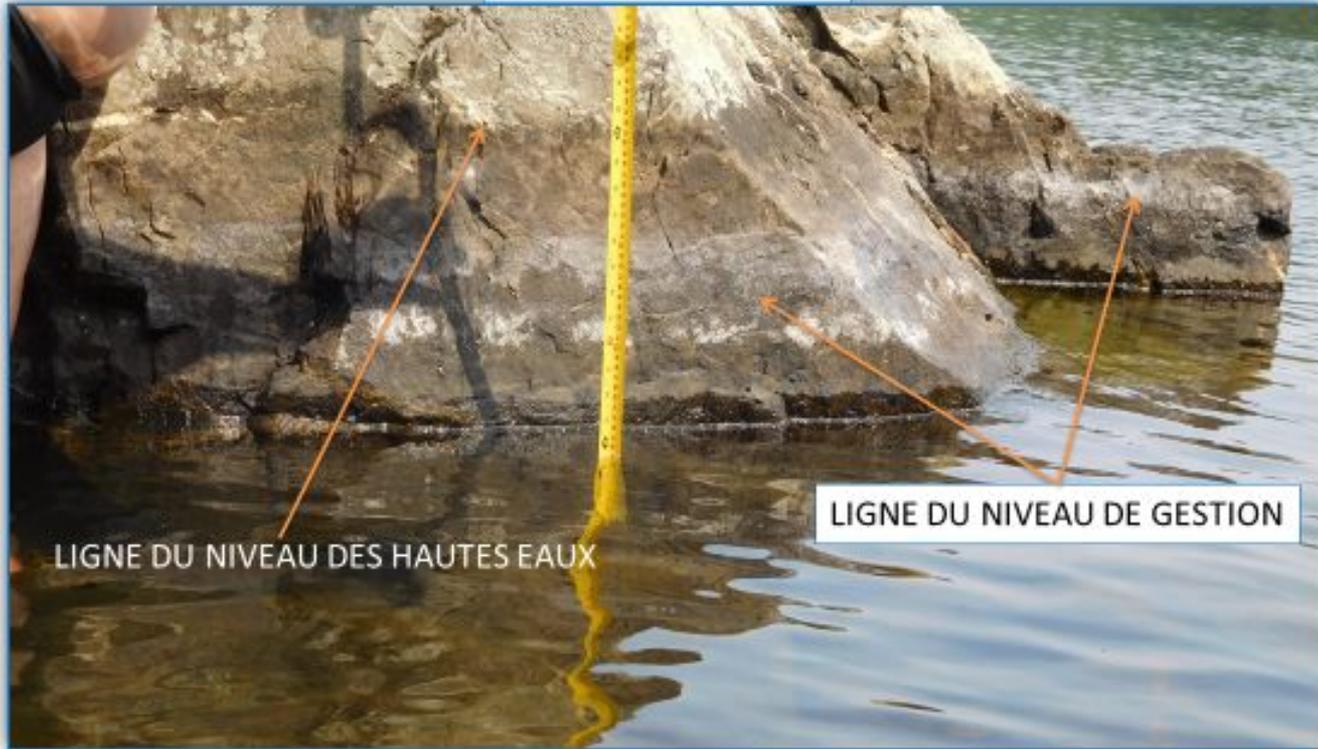
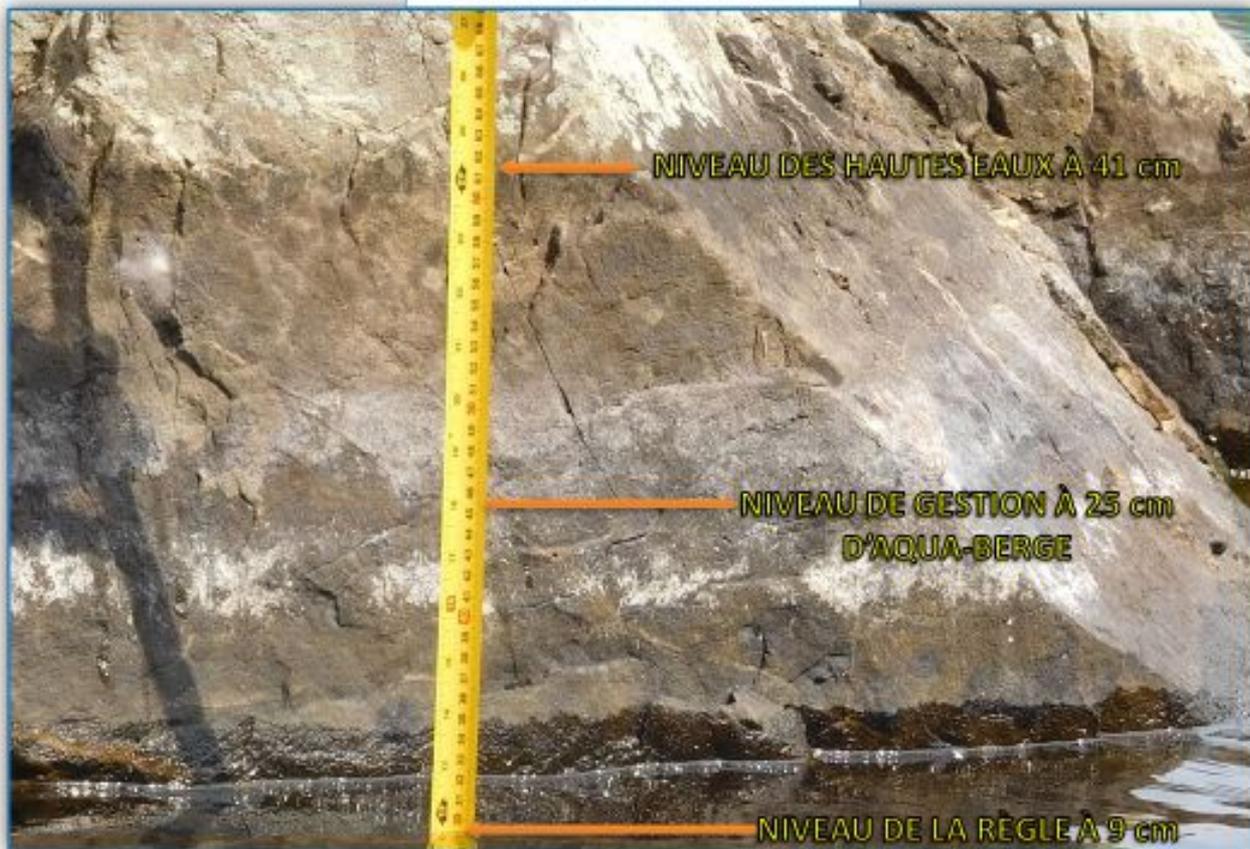
ROCHE CÔTÉ SUD #1

ROCHE #1 SUD DU LAC

LIGNE DU NIVEAU DES HAUTES EAUX

LIGNE DU NIVEAU DE GESTION

Prise de mesure 7 août 2021

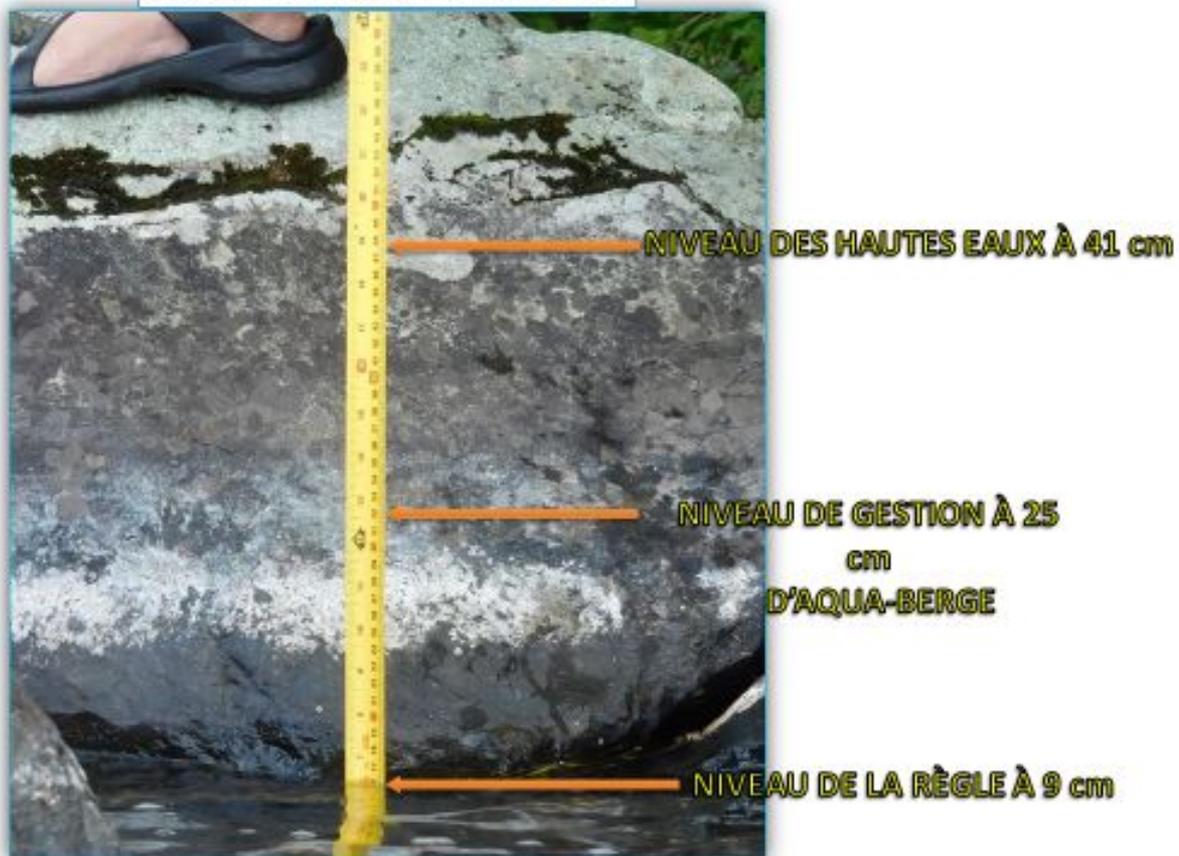
ROCHE #2 AU 32 LACASSE

Prise de mesure le 7 août 2021

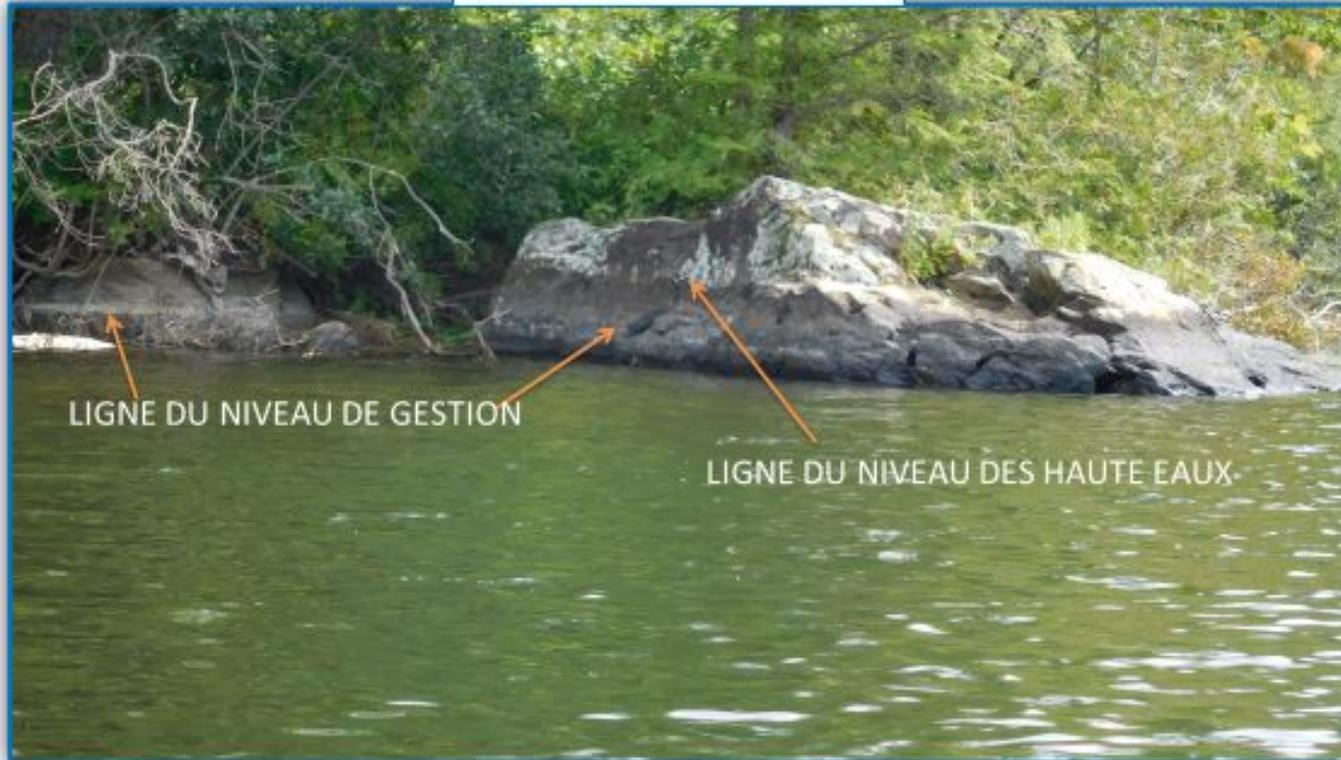
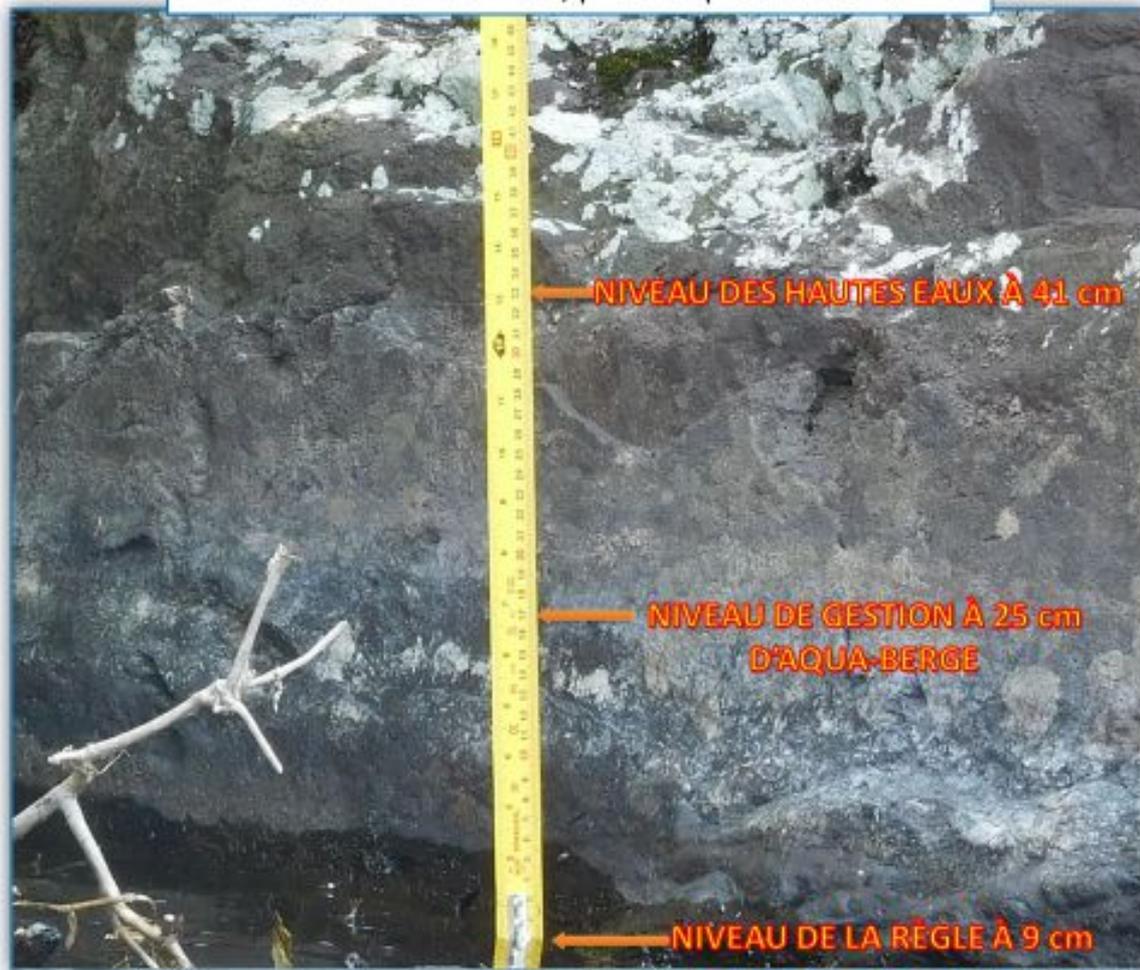
ROCHE #3 Baie Laroche, prise de photo 7 août 2021

ROCHE #3 BAIE LAROCHELLE

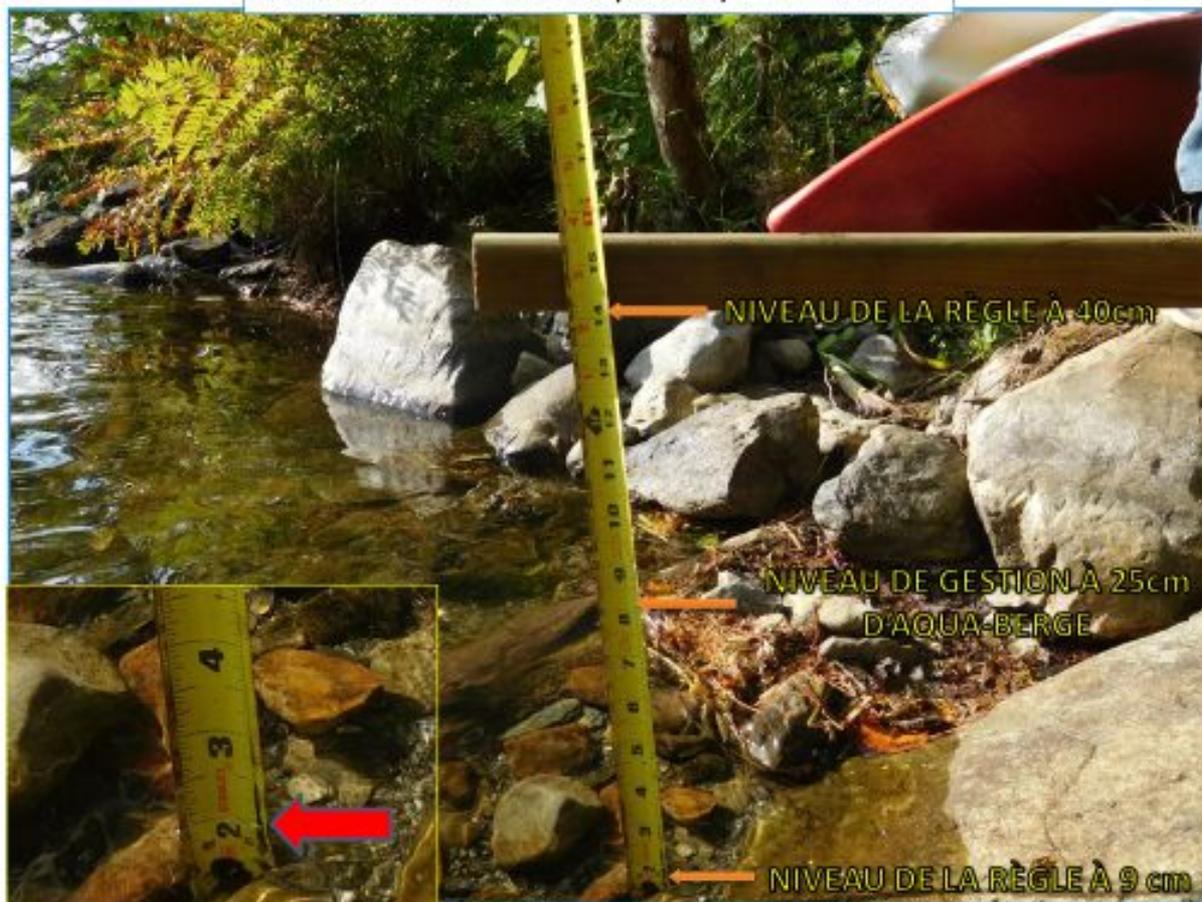
NIVEAU DES HAUTES EAUX À 41 cm

NIVEAU DE GESTION À 25 cm
D'AQUA-BERGE

NIVEAU DE LA RÈGLE À 9 cm

Hauteur de la DIGUE #6 placée par Mr Kaizer.
